# Egenerklæring

Veltmanåvegen 44, 2830 RAUFOSS

# Tilstandsrapport

## ENEBOLIG

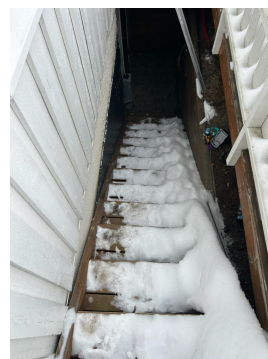
Utvendig trapp ned til kjellerdør.

Det bør monteres rekkverk og håndløper på den utvendige trappen for å oppfylle forskriftskrav og redusere risikoen for fallulykker. Manglende rekkverk utgjør en betydelig sikkerhetsrisiko, spesielt ved bruk av trappen i fuktige eller glatte forhold.

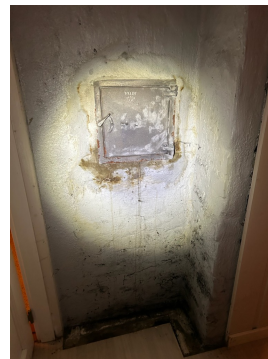
Sotluke i kjeller

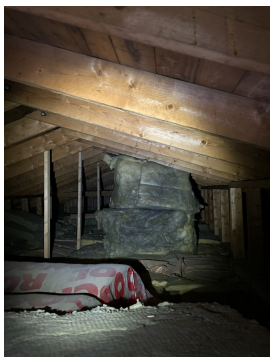
Tildekket pipe med isolasjon.

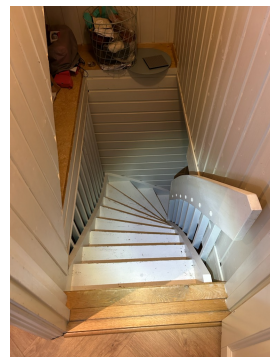
Kjellertrapp.

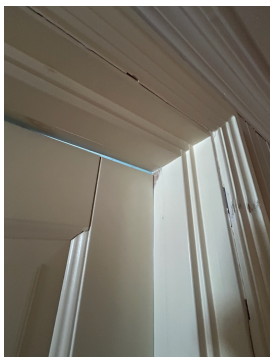
Dør som tar i karm.

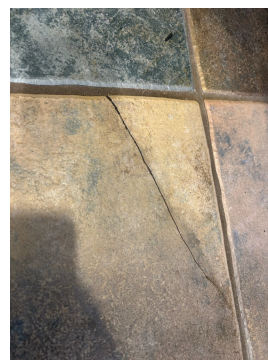
Sprukket flis på gulv.

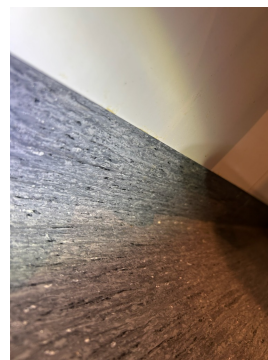
Manglende bunnlist

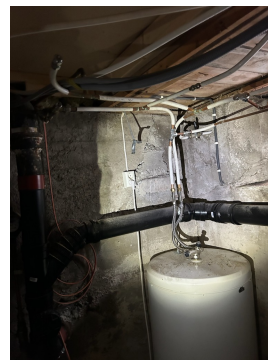
Ikke godkjent el-tilkobling.

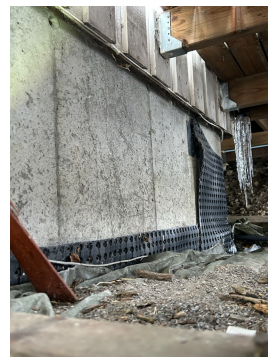
Mangler avslutningslist.
