# Egenerklæring

Sportsvegen 2, 2409 ELVERUM

# gnr. 31, bnr. 462

Befaringsdato: 28.05.2026

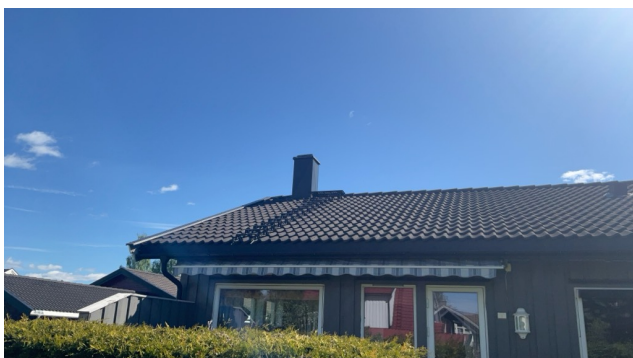
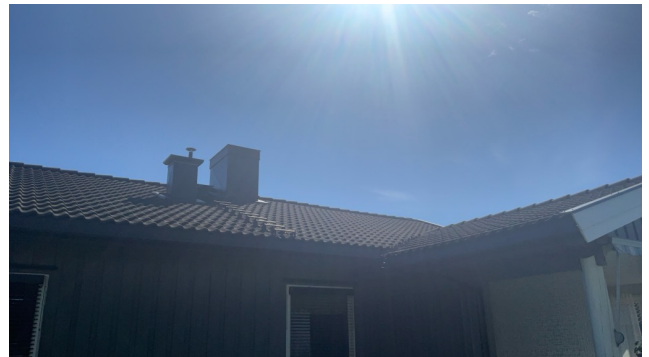
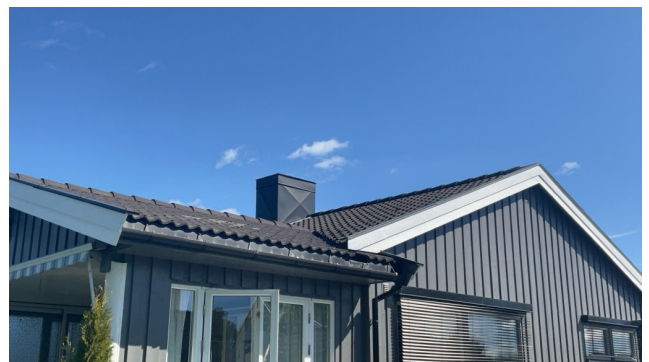
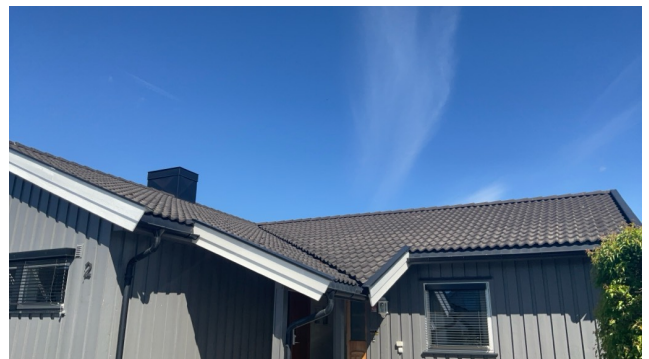
### TG 2 Nedløp og beslag

**Beskrivelse**  
Takrenner med forkantbeslag og med nedløpsrør til terreng. Beslag på vindskier. Beslag på vindusvannbrett. Gradrenner, luftehatt og pipebeslag. Takstige og feierplattform.

**Vurdering av avvik:**  
• Det mangler snøfangere på hele eller deler av taket, men det var ikke krav om dette på byggemeldingstidspunktet.

**Konsekvens/tiltak**  
• Det er ikke krav om utbedring av snøfangere opp til dagens krav.

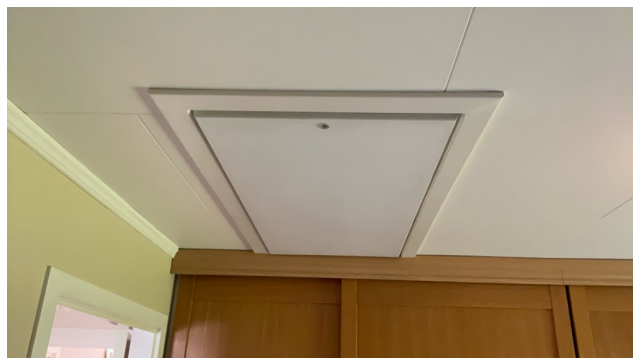
Loftet ble ikke inspisert grunnet vanskelig tilgang.

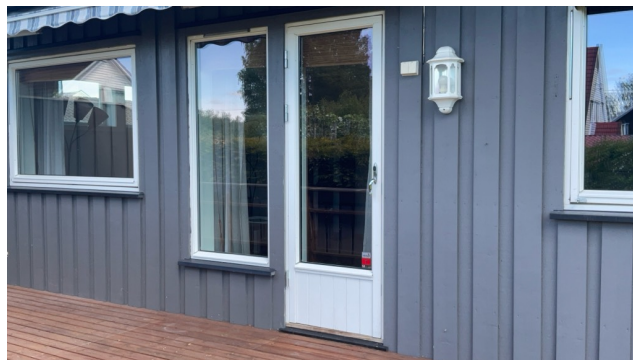
Malt balkongdør til utleiedel.

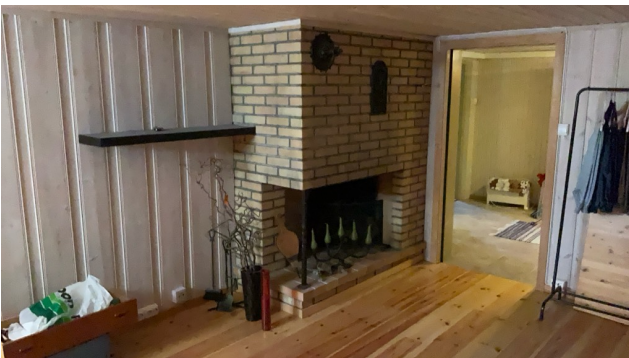
Åpen peis i kjeller

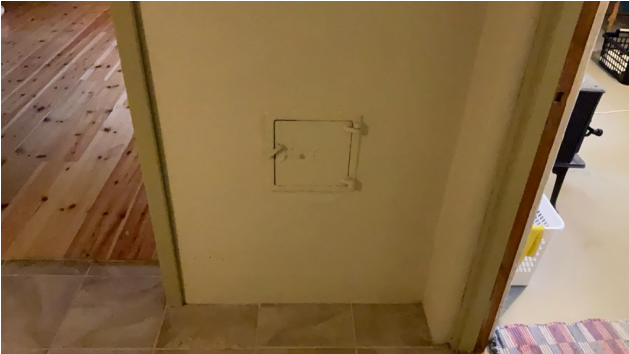
Feieluke 1 i kjeller

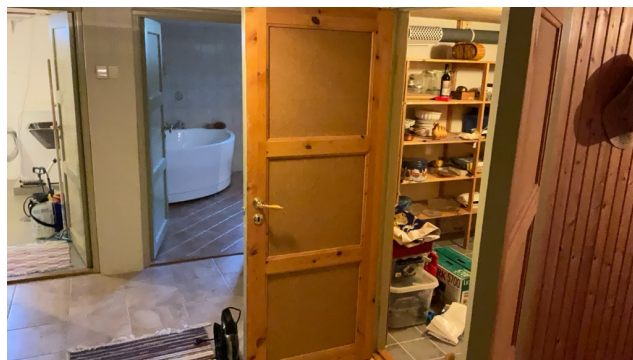
Kjeller

- Det er påvist avvik som tilsier at det bør foretas tiltak på enkelte dører.

- Det bør foretas tiltak på enkelte dører.

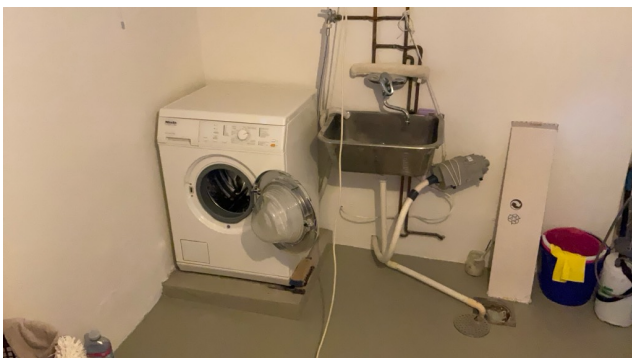
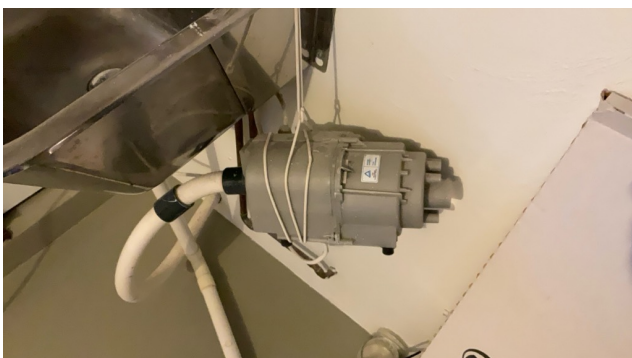
KJELLER HOVEDDEL > VASKEROM

## TG 2 Ventilasjon

- Det bør etableres tilfredsstillende tilluft til våtrom f.eks. luftespalte ved dør e.l.

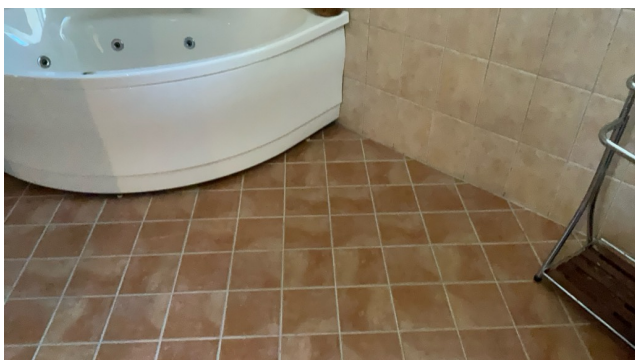
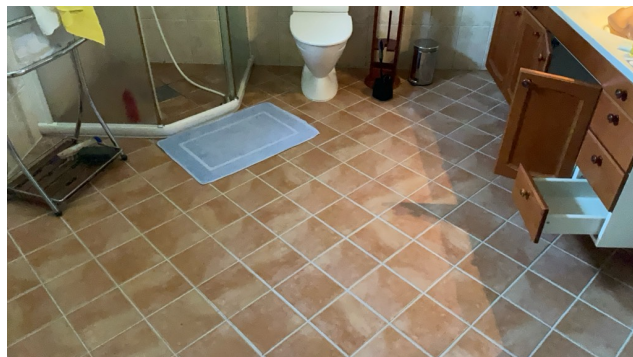
KJELLER HOVEDDEL > BAD

## TC 2 Sluk, membran og tettesjikt

- Tilgang til sluk må bedres både for inspeksjon og rengjøring.

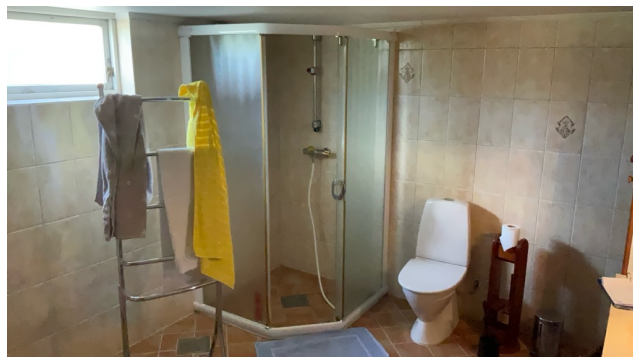
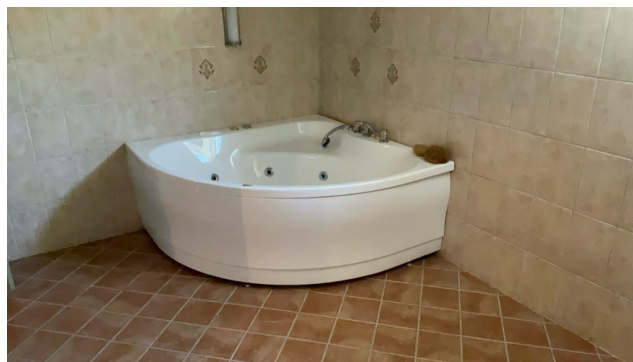
KJELLER HOVEDDEL > BAD

## TC 2 Ventilasjon

- Elektrisk avtrekksvifte bør monteres for å lukke avviket.
- Det bør etableres tilluft til våtrommet.

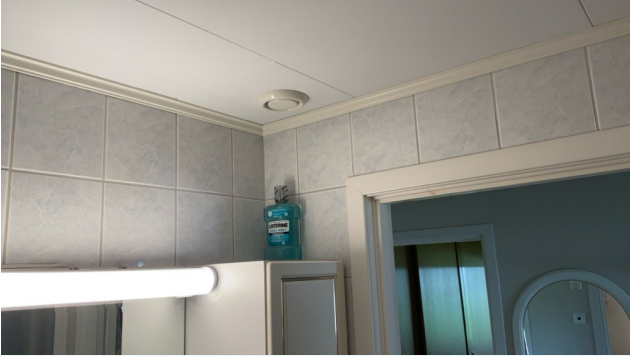
## 1. ETASJE Utleiedel > BAD

### TC 2 Overflater Gulv

- Til tross for avviket i fall/høydeforskjell til sluk, vil gulvet fortsatt kunne lede vann mot sluket, men med redusert effektivitet. Dette kan potensielt øke risikoen for vannansamling i enkelte områder av badet.

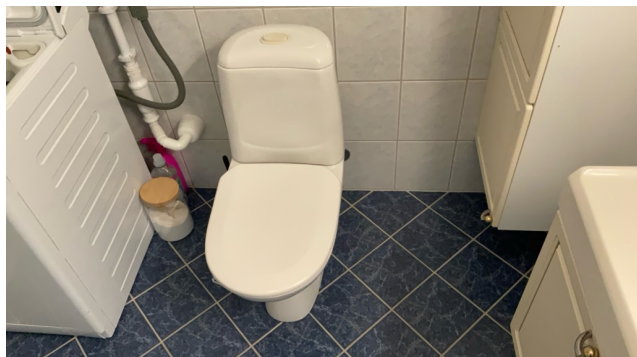
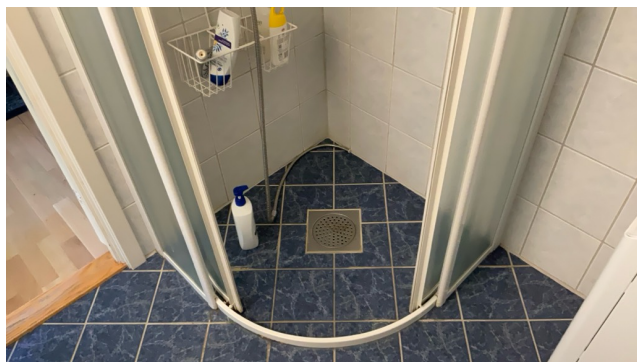
1. ETASJE Utleiedel > BAD

## TG 2 Ventilasjon

- Det bør etableres tilluft til våtrommet.

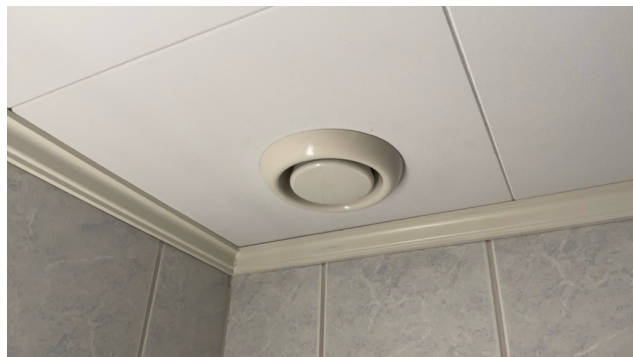
1. ETASJE Utleiedel > BAD

## Tilliggende konstruksjoner våtrom

Det ble foretatt hulltaking vegg fra tilstøtende rom mot bunnsvill i våtrom. Det ble søkt med fuktindikator med pigger uten å registrere fukt på befaringsdagen. Forholdet bør uansett holdes under oppsikt.

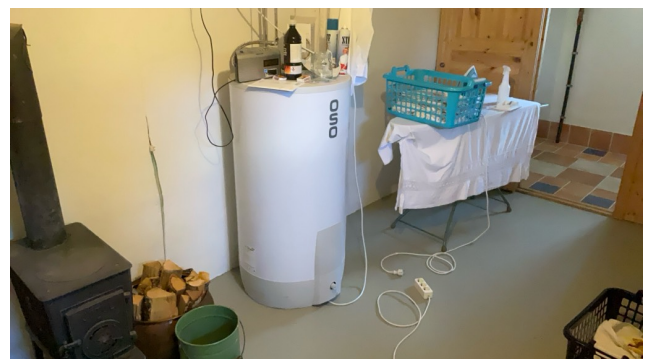
## 📍 TG 1 Varmesentral

- Det bør etableres tilfredsstillende el-tilkobling etter gjeldende forskrift.

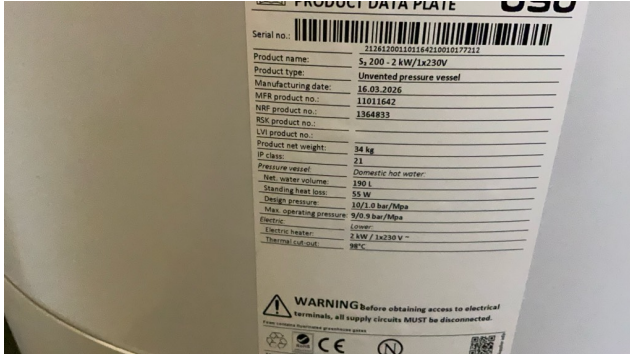
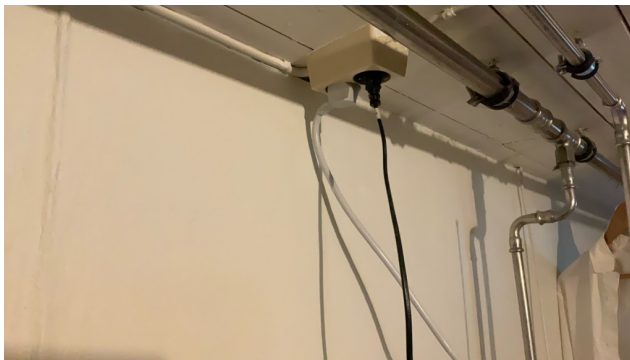
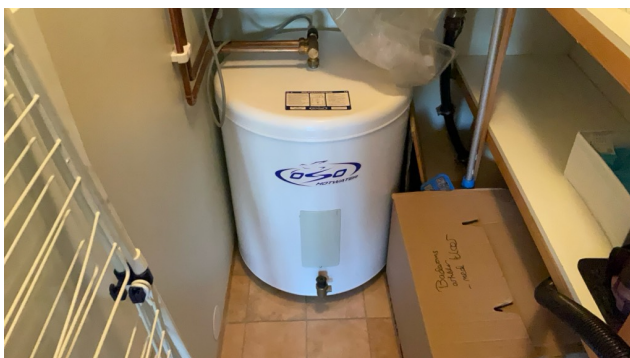
## ⚠ TG 2 Varmtvannstank - 2

- Det er ikke behov for utbedringstiltak siden tanken fungerer i dag, men ut ifra alder kan skader plutselig oppstå på eldre tanker.
- Det bør etableres tilfredsstillende el-tilkobling etter gjeldende forskrift.

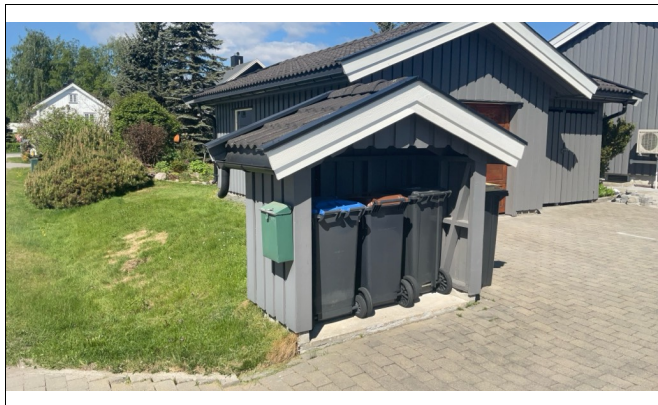
Skur for søppelkonteinere.
