# Litjgjøljaveien 112

**Enebolig i 2 etasjer. Stor tomt. Gode solforhold. Flott utsikt. Kort vei til skiløyper. Garasje/verksted på 174 kvm.**

LITJUGJØLJAVEIN 112 - 5057/38/0/131/0/0

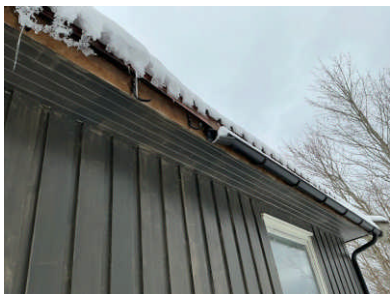
- Takrenner og nedløp har passert forventet levetid og tiltak må påregnes. Det mangler takrenner på deler av boligen. Takrenner "bak" bolig er skadet av snøras fra tak. Kostnadsestimat: Tiltak mellom 10.000 - 50.000

Manglende takrenner på deler av tak på «bakside» bolig. Takrenner er revet av ved nedfall av snø fra tak.

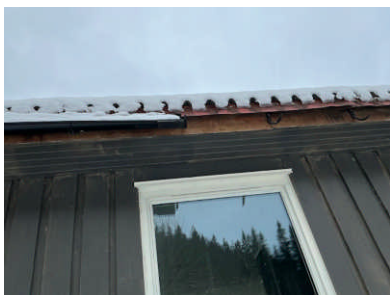
Manglende takrenner på deler av tak på «bakside» bolig. Takrenner er revet av ved nedfall av snø fra tak.

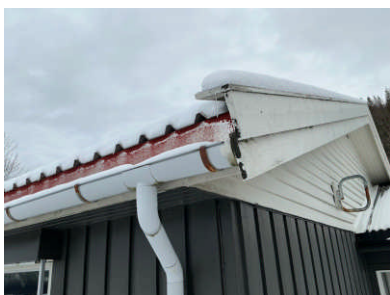
Takrenner i plast fra byggeår.
