Tilstandsrapport

Enebolig

Granumsenga 10, 2864 FALL

Befaringsdato: 16.02.2026

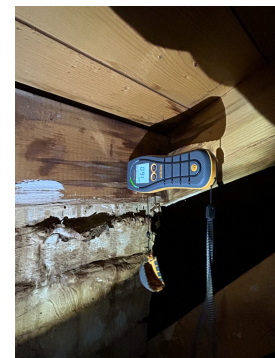
Tørre forhold.

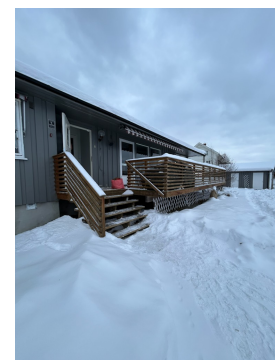
Utvendig trapp.

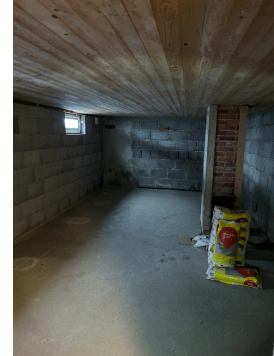
- For å få tilstandsgrad 0 eller 1 må høydeforskjeller rettes opp. Det vil imidlertid sjelden være økonomisk rasjonelt som et enkeltstående tiltak i en bolig som dette. Dersom boligen en gang skal renoveres, kan man vurdere slike tiltak.

Gulv i kjeller.

Det bør vurderes utbedring av høydeforskjellene dersom dette medfører praktiske utfordringer eller ved fremtidig oppussing. Konsekvensen av slike avvik kan være redusert komfort, utfordringer med møblering og eventuelt økt slitasje på gulvbelegg.

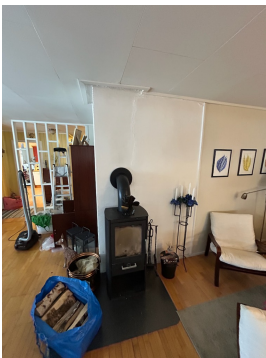
Pipe og ovn i 1.etasje.

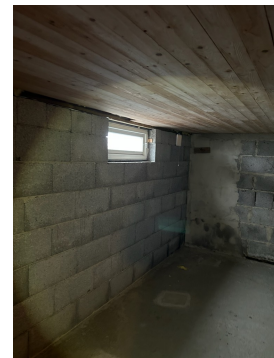
Ny mur i kjeller.

Det anbefales nærmere vurdering av dreneringsforhold og fuktsikring rundt berørte vegger. Tiltak kan omfatte forbedring eller etablering av drenering, utvendig fuktsikring eller andre fuktreduserende tiltak. Innvendige overflater bør tilpasses fuktbelastningen.

Det anbefales å følge med på utviklingen og vurdere tiltak dersom fuktbelastningen øker eller medfører skade.

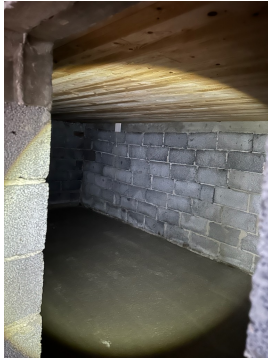
Eldre mur i kjeller.

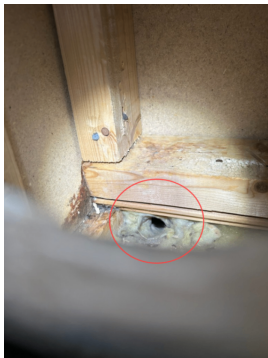
Musehull i isolasjonen.

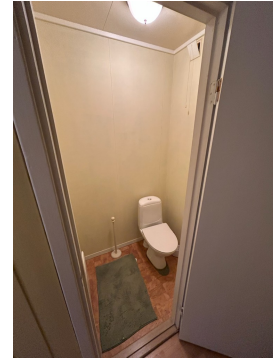
Oversiktsbilde av toalettrom.

Det bør etableres mekanisk avtrekk på toalettrommet for å oppfylle gjeldende krav og sikre tilstrekkelig ventilasjon. Manglende mekanisk avtrekk kan føre til dårlig luftkvalitet, økt fuktbelastning og risiko for mugg- og fuktskader over tid.

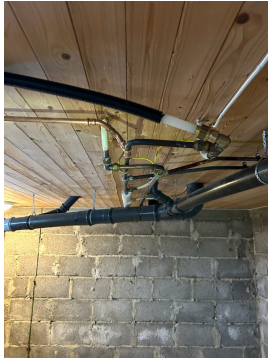
Vannledninger i kjeller.

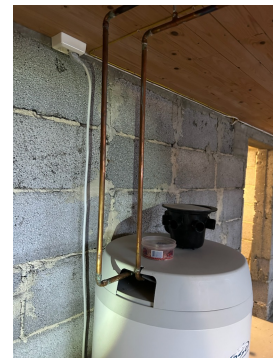
Manglende forskriftsmessig elektrisk tilkobling kan medføre redusert elsikkerhet og økt risiko for feil, varmgang eller brann.

Bereder.

Det anbefales at installasjonen kontrolleres og eventuelt utbedres av registrert elektroinstallatør slik at tilkoblingen tilfredsstiller gjeldende regelverk.

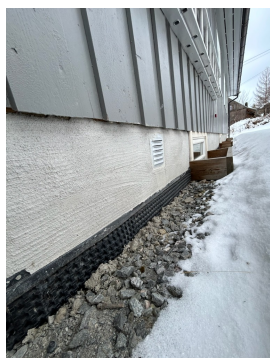
Eldre drenering kan ha redusert evne til å lede bort vann fra grunnmuren, noe som kan medføre økt fuktbelastning på konstruksjoner under terreng.

Redrenerert og korrekt avslutning på grunnmurspapp.

Det anbefales å følge med på fuktforhold i kjeller og vurdere ytterligere tiltak dersom det registreres vedvarende eller økende fuktpåvirkning. Fremtidig behov for utskifting av resterende eldre drenering må påregnes for å unngå risiko for fuktskader og redusert konstruksjonssikkerhet.
