# Egenerklæring

Fredensvoldvegen 35, 2408 ELVERUM

# Sammendrag av boligens tilstand

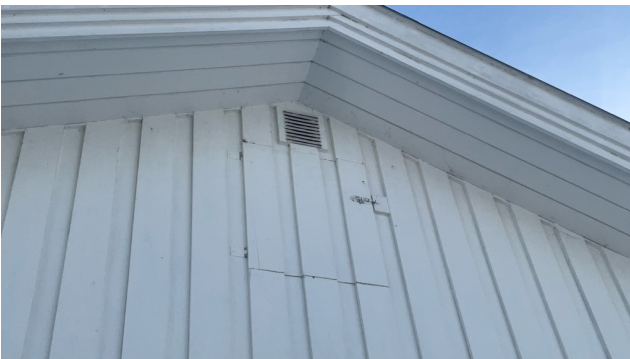
Ventil i ene gavlspiss.

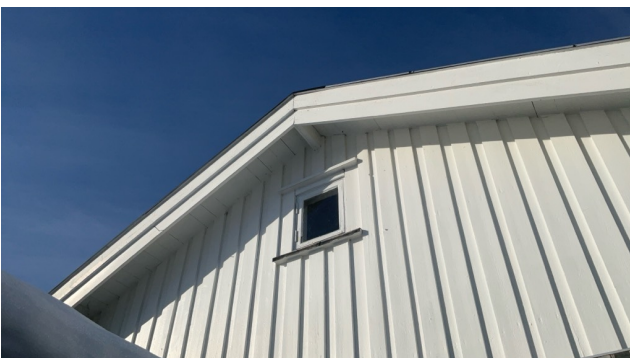
Vindu i andre gavlspiss.

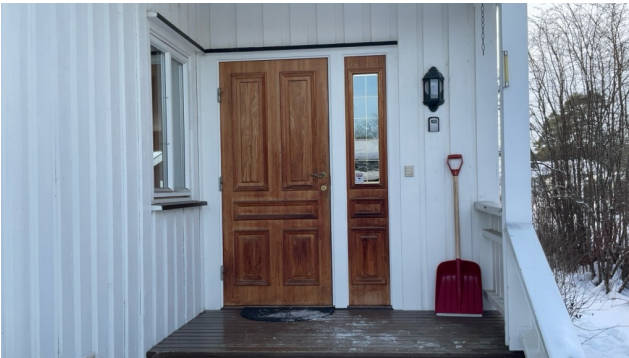
Hovedinngang med teakdør med sidefelt.

- Dører må justeres.

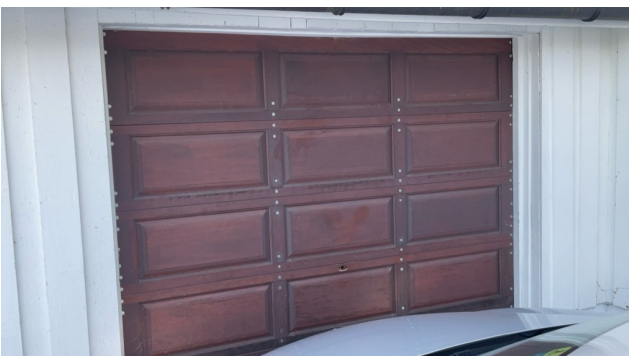
Leddheisport til garasje.

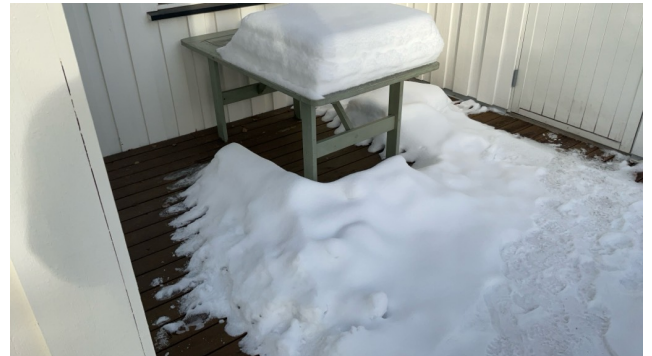
Åpen uteplass/ veranda på ca. 13 m<sup>2</sup>.

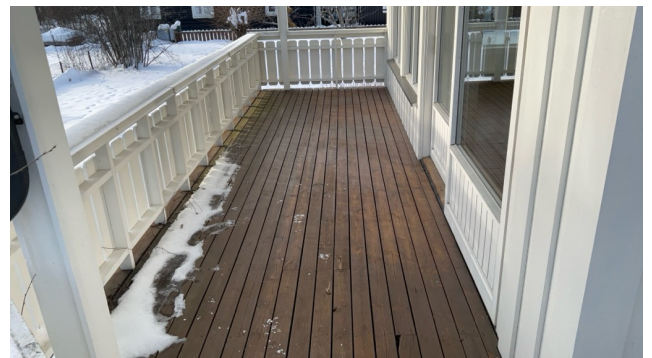
Overbygget veranda på ca. 13 m<sup>2</sup>.

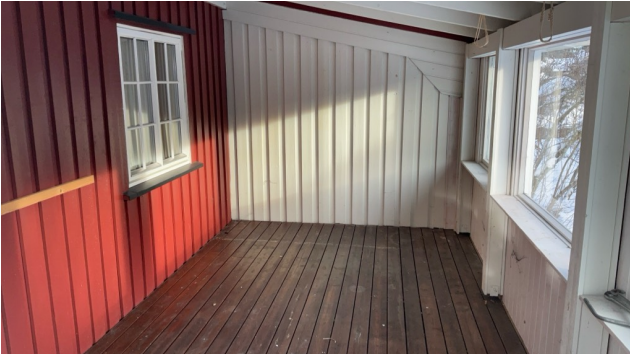
Innglasset vinterhage på ca. 13 m2.

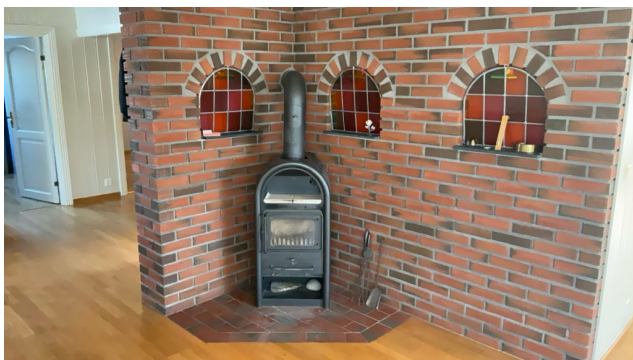
Peisovn i 1. etasje.

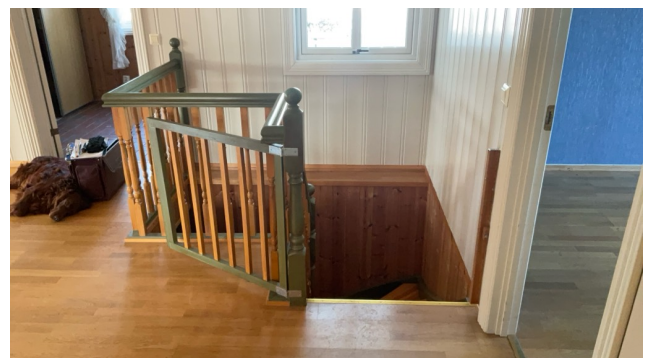
Port/barnesikring.

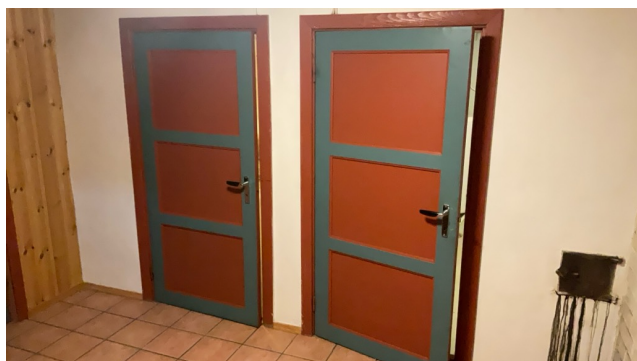
Enkelte kjellerdører med lav adkomst høyde i kjeller.

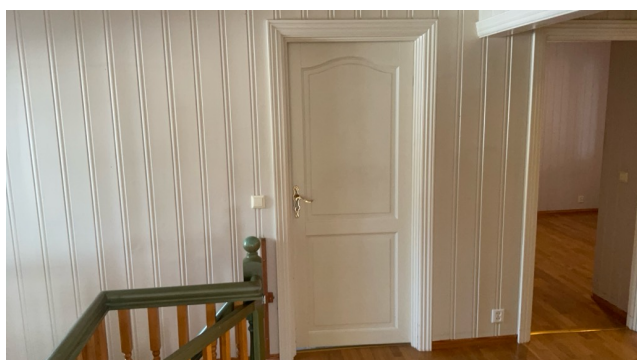
Malte fyllingsdører i 1. etasje.

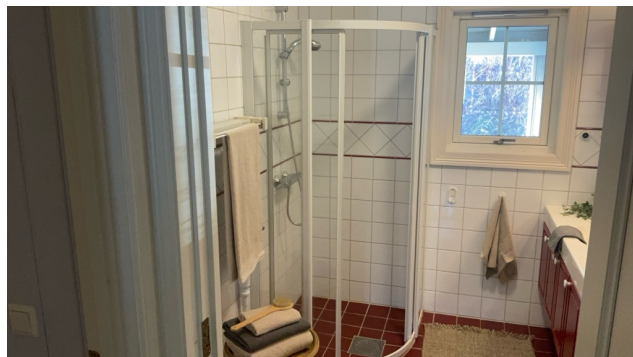
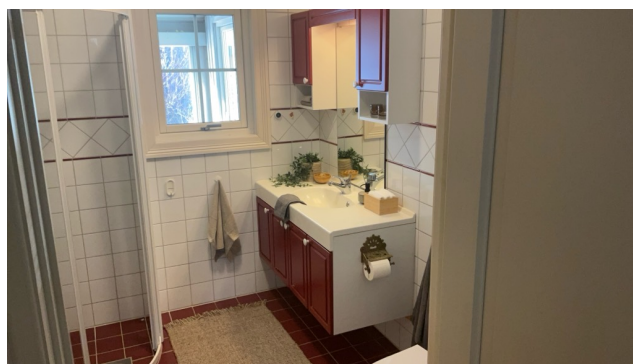
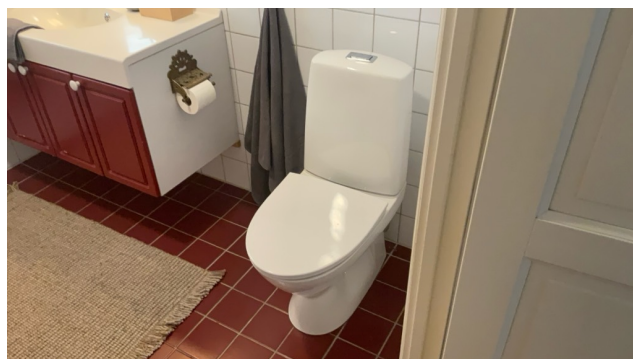
### 1. ETASJE > BAD/VASKEROM

#### TG 2 Overflater vegger og himling

- Tiltak:

Kostnader må påregnes på noe sikt.

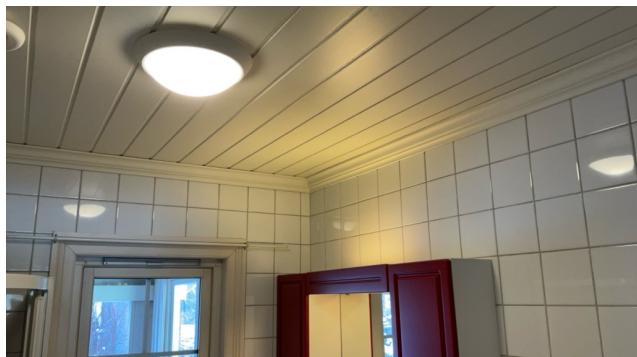
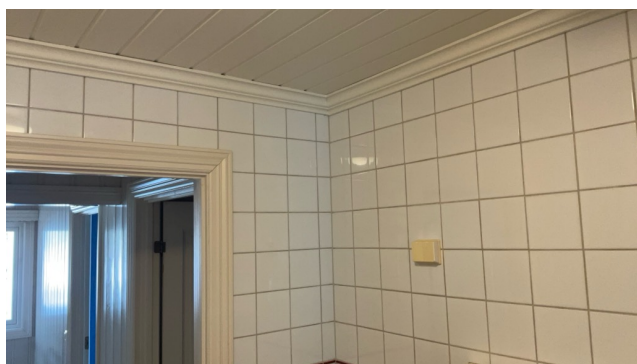
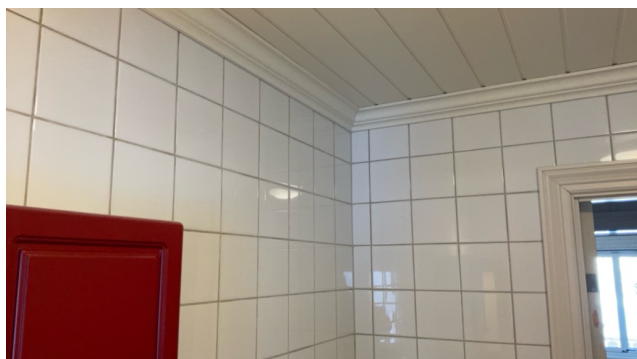
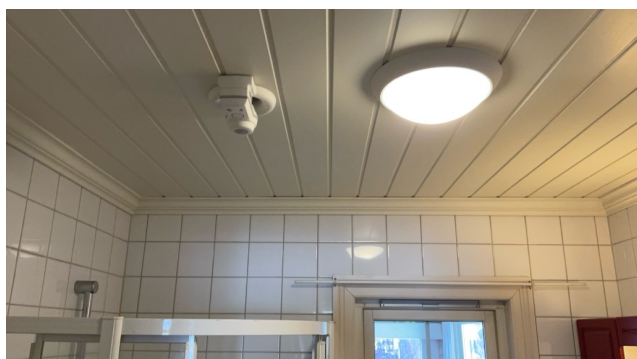
## 1. ETASJE > BAD/VASKEROM

### TG 2 Overflater Gulv

- Tiltak:

Forholdene bør holdes under oppsikt. Kostnader må påregnes på noe sikt.

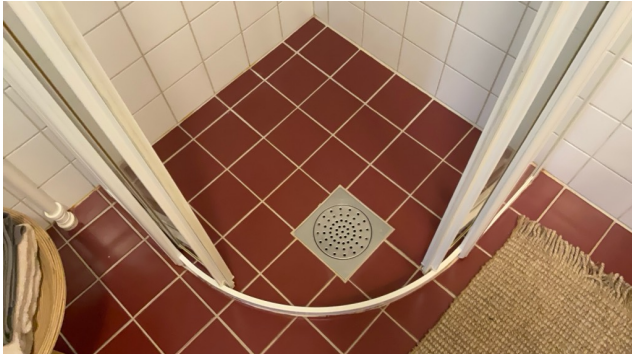
1. ETASJE > BAD/VASKEROM

## 📍 TG 2 Sluk, membran og tettesjikt

- Overvåk tilstanden jevnlig. For å få tilstandsgrad 0 eller 1 må tettesjiktet skiftes ut, men tidspunktet for når dette er nødvendig er vanskelig å si noe om.
- Det er viktig å merke seg at levetiden til en membran varierer basert på kvalitet, installasjon og bruk. Eldre membraner kan bli sprø og sprekke opp, noe som fører til at de mister sin vanntettende funksjon. Dette kan resultere i vannlekkasjer gjennom vegger og gulv og fuktskader.

Forholdet bør holdes under oppsikt. Kostnader må påregnes på noe sikt.

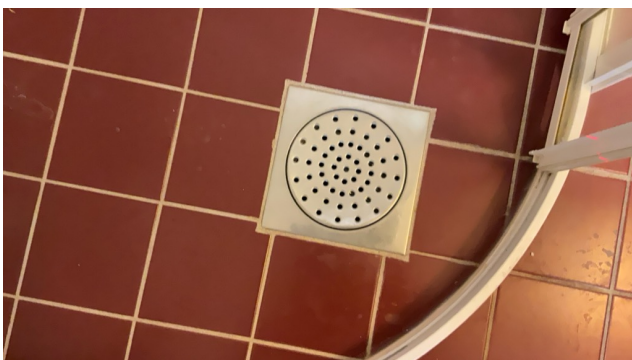
Påstøp over slukringen tyder på at det er underliggende membran på undergulvet.

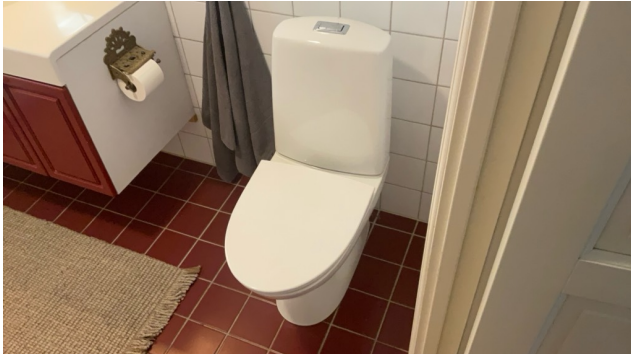
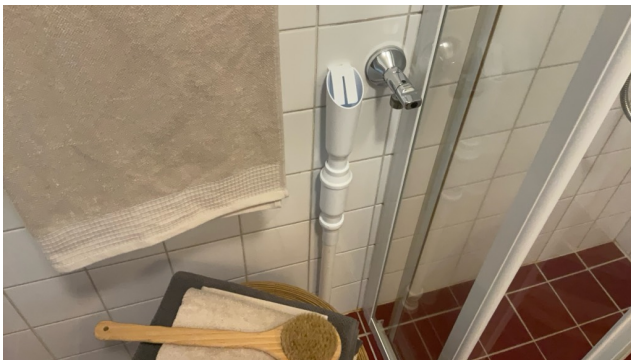
Opplegg for vaskemaskin.

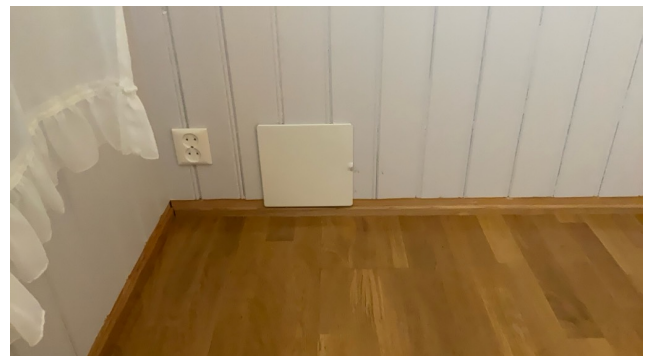
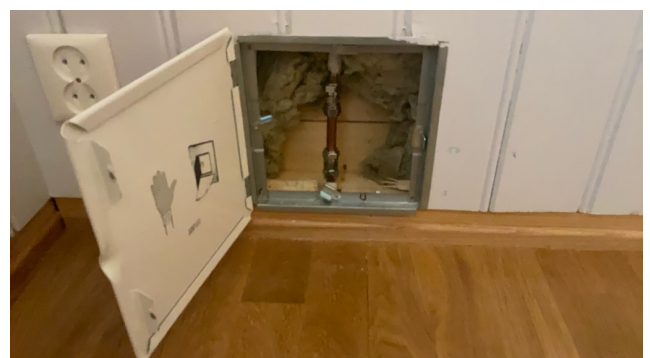
## 1. ETASJE > BAD/VASKEROM

### TG 1 Tilliggende konstruksjoner våtrom

Hulltaking er foretatt uten å påvise unormale forhold. Det ble foretatt hulltaking vegg fra tilstøtende rom mot bunnsvill i våtrom. Det ble beklageligvis skadet et vannrør, vannet ble stoppet og rørlegger ble tilkalt som reparerte skaden. Det ble som følge av dette montert en inspeksjonsluke slik at rørskjøten er tilgjengelig og kan holdes under oppsikt. Det ble ikke registrert andre forhold som kan indikere på fuktskader i vegg. Forholdet er nå lett tilgjengelig slik at det enkelt kan holdes under oppsikt.

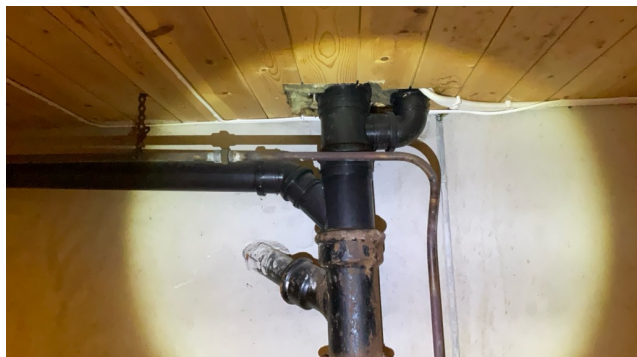
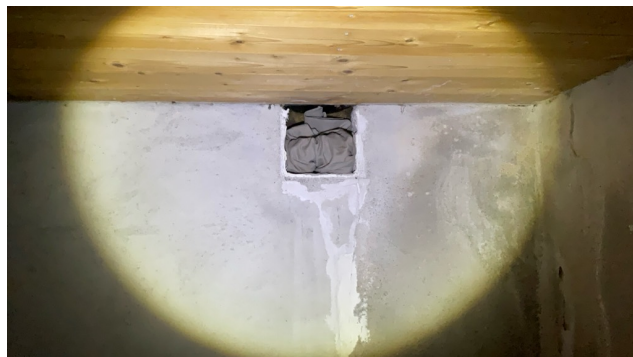
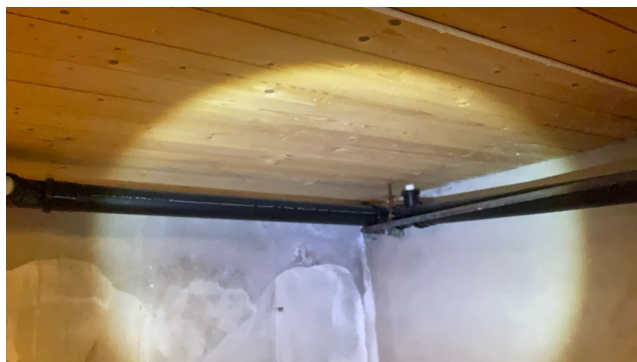
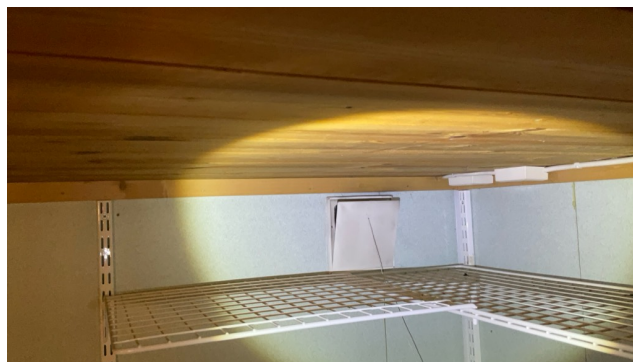
## ! TG 2 Ventilasjon

Boligen har naturlig ventilasjon.

- Det er avvik:

- Tiltak:

Kostnader må påregnes på noe sikt.

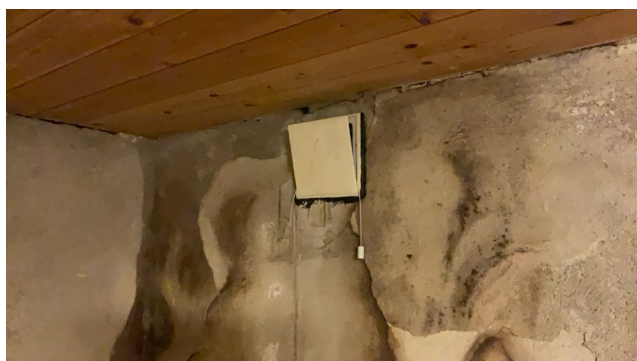
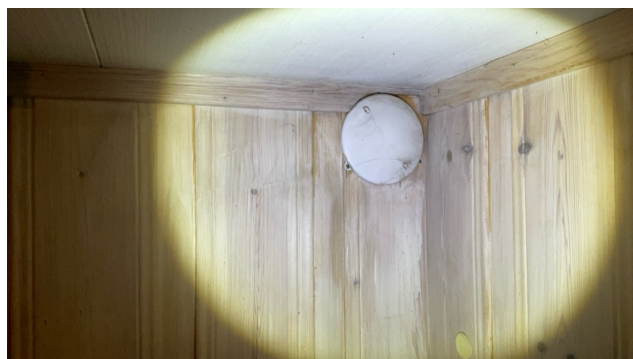
## ! TG 1 Varmesentral

Det er installert luft til luft varmepumpe.

Årstall: 2013

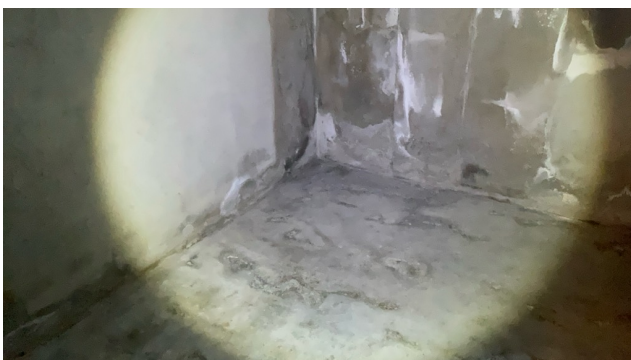
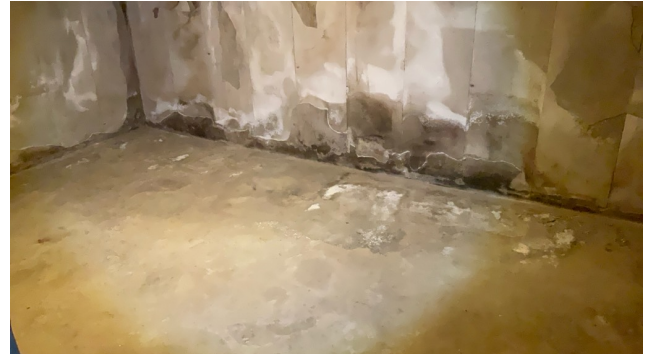
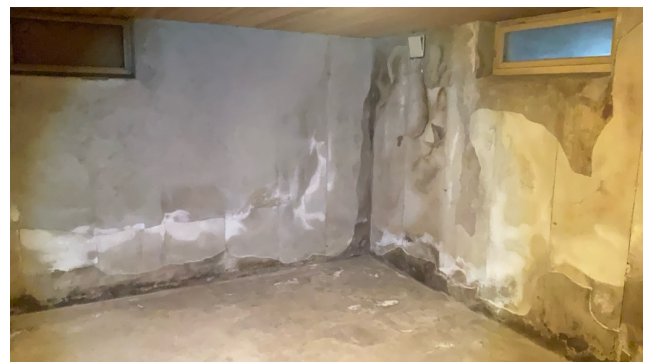
### Grunnmur og fundamenter

Bygningen har betonggrunnmur med innvendig ytongstav fra byggeåret. Det er stripefundamenter av betong under grunnmur.
