Tilstandsrapport

Enebolig

Kauffeldts veg 23 B, 2819 GJØVIK

Befaringsdato: 24.02.2026

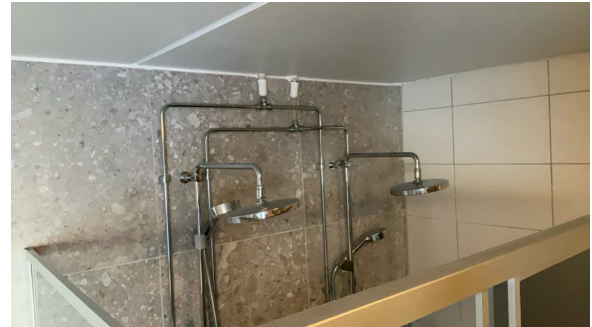
For det meste synlig røropplegg på våtrommet.

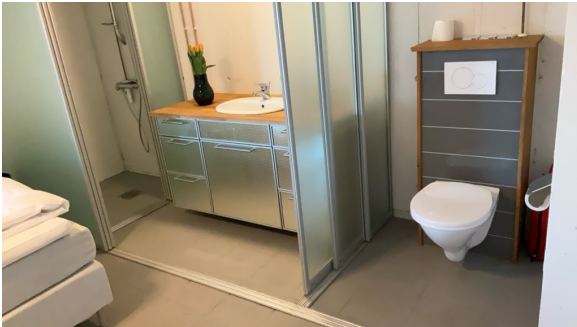
Oversiktsbilde.

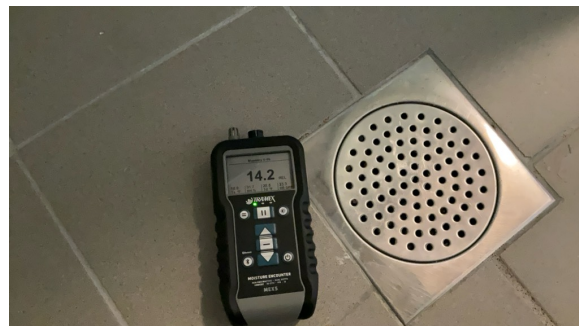
Gulv: Ved bruk av fuktindikator på utsatte steder registrerte jeg ikke forhøyde verdier.

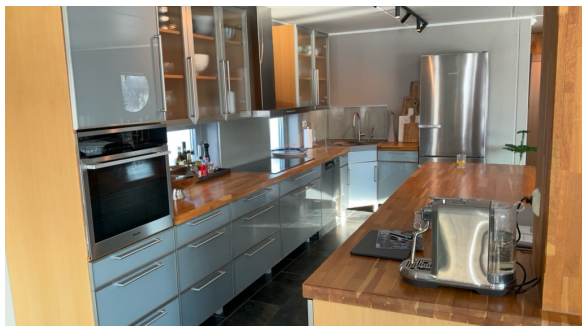
Oversiktsbilde.

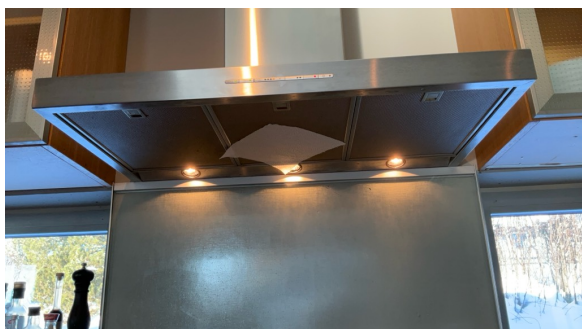
Kjøkkenventilator er funksjonstest på befaringsdagen og funnet OK.

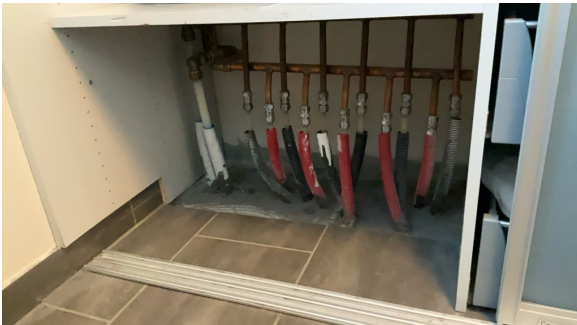
Fordelinger for vann i skap på vaskerom. Rørgjennomføringer i tettesjikt. Det er ingen synlig mansjett eller tetting rundt rørgjennomføringen, og det er ikke fremlagt dokumentasjon som viser hvordan løsningen er utført.

- Tiltak:
 - Det anbefales tiltak for lekkasjekontroll, enten ved bruk av samleskap med avløp, eller ved bruk av vannstoppeventil.
 - Anbefaler å montere system for lekkasjekontroll der det kan oppstå vannlekkasje.
 - Manglende merking av kurser for rør-i-rør opplegg gjør det vanskelig å identifisere hvilke rør som betjener de ulike tappesteder. Det anbefales merking av kursene til røropplegg.

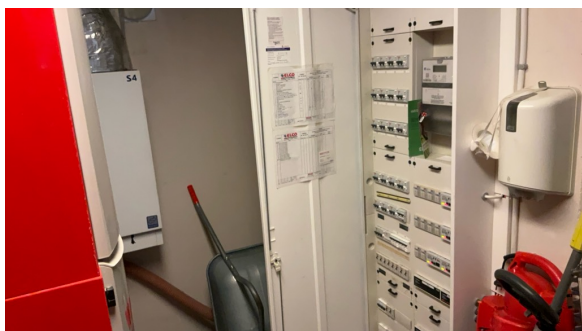
Sikringsskap er plassert i teknisk rom i underetasjen.
