Tilstandsrapport

Boligbygg med flere boenheter

Skarveien 1 G, 8450 STOKMARKNES

Befaringsdato: 17.02.2026

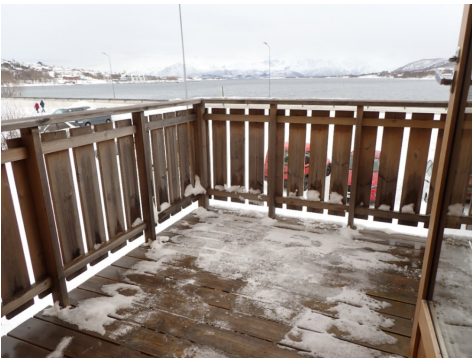
Luftbalkong mot øst.
