# Tilstandsrapport

Enebolig

Unni Nielsens vei 12, 3280 TJODALYNG

Befaringsdato: 28.01.2026

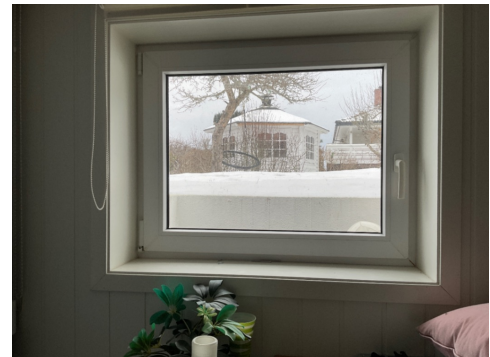
Vindu i garderobe

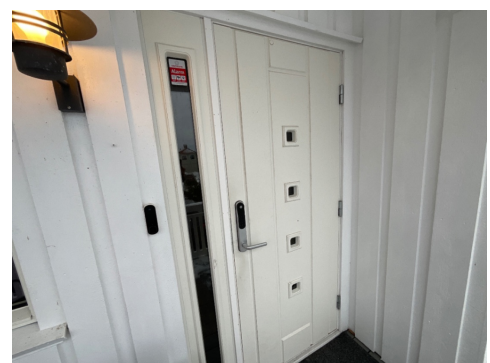
Inngangsdør med sidefelt

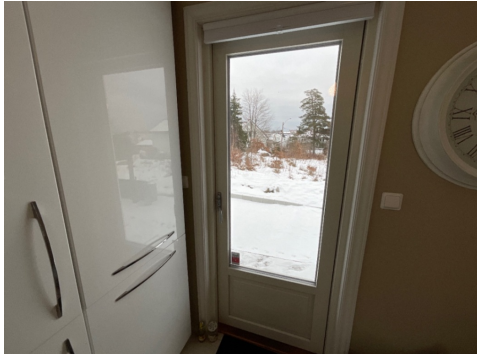
Kjøkkendør med glassfelt

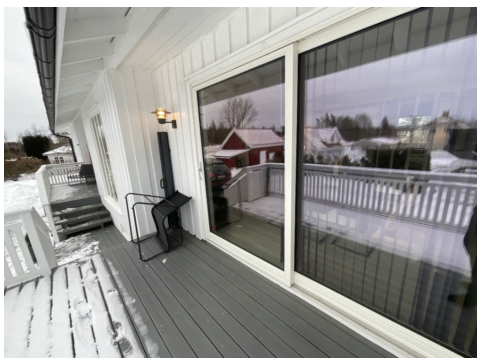
Terrasse dør

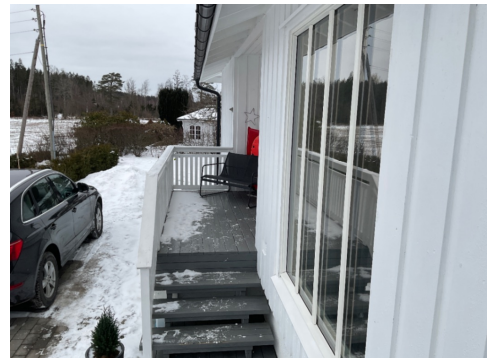
Terrasse inngangsparti

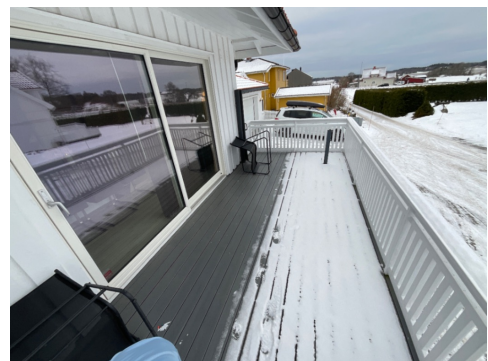
Terrasse utenfor stuen

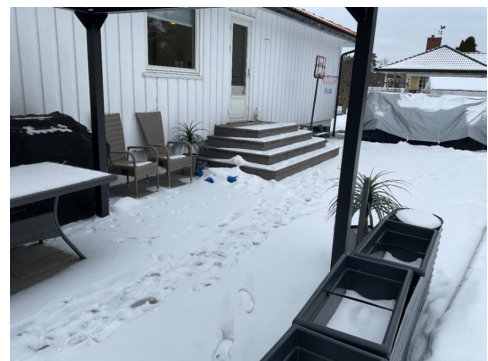
Treplattung utenfor kjøkkenet

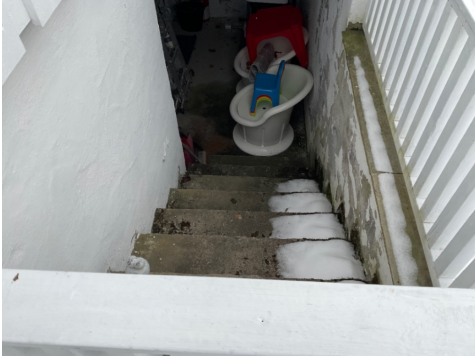
Utvendig kjellernedgang

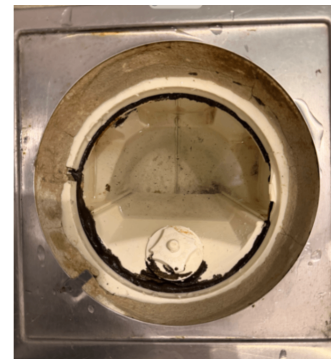
Baderommet tilfredsstillende ikke dagens krav til oppkant på membran mot dørterskel.

Membranoppkant må være minst 15 mm over det ferdige gulvet, eller gulvet ha 1:100 fall til sluk og 25 mm fra slukrist til topp membran ved dørterskel.

Sluk i baderom 1. etasje

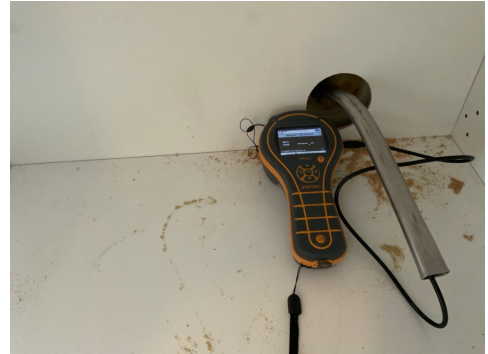
Hulltaking i kjøkkenskap 28.01.2026.

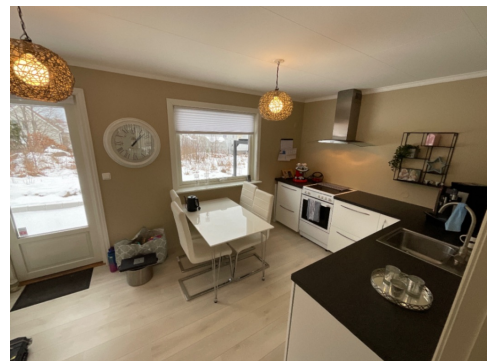
Dersom tiltak ikke gjennomføres: kan sokkel og innredning bli ytterligere løs og skadet, forholdet kan påvirke bruk, estetikk og verdi.

Kjøkkenet

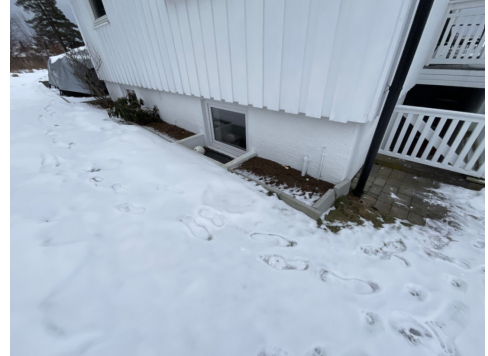
Grunnmur er utvendig pusset og malt
