Tilstandsrapport

Fritidsbolig

Utskorveien 22, 8475 STRAUMSJØEN

Oppdragsnr.: 15149-1948

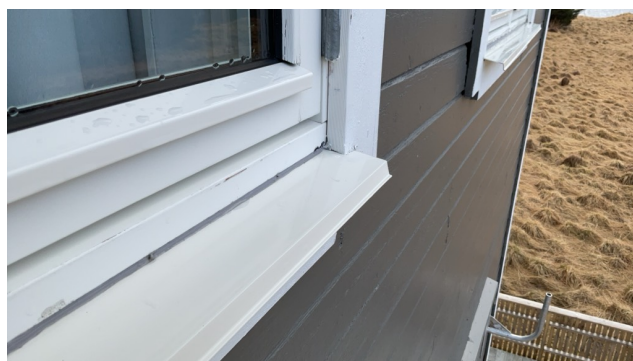
Eksempel på manglende åpning mellom beslag og kledning.

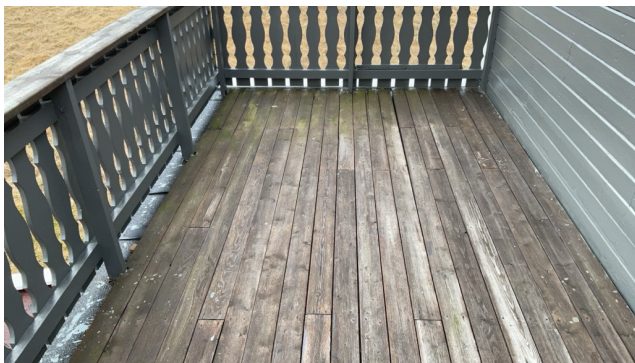
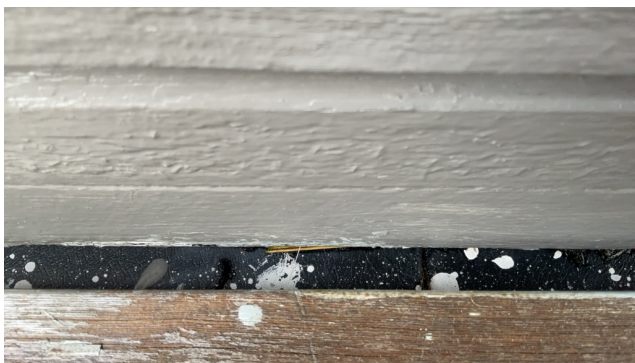
- Tidspunkt for utskiftning av tettesjikt/membran nærmer seg ut ifra alder på dagens tekking.
- Andre tiltak:

Det bør etableres tilfredsstillende fall på konstruksjonen for å sikre tilstrekkelig avrenning av vann. Manglende fall øker risikoen for vannansamling, som kan føre til fuktskader og redusert levetid på underliggende konstruksjoner. Konsekvens ved feil konstruksjonsutforming gir økt fare for skader i underliggende konstruksjoner. Anbefaler nærmere undersøkelser for å avklare eventuelle behov for tiltak og utbedringer.

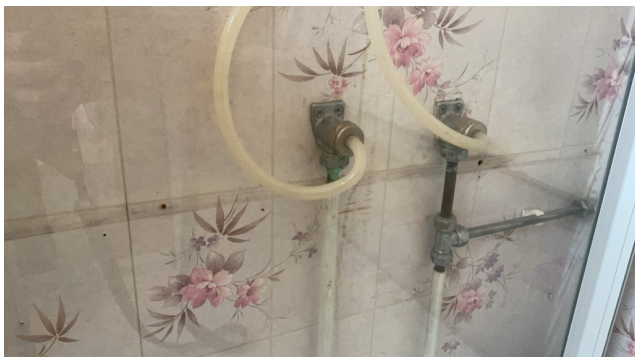
Eksempel på utetthet i våtsone.

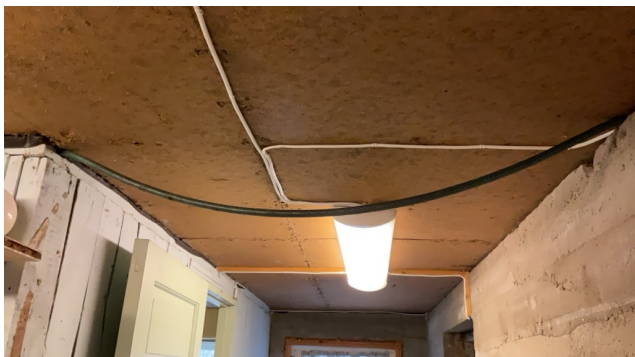
Eksempel på vannslange benyttet som vanntilførsel.

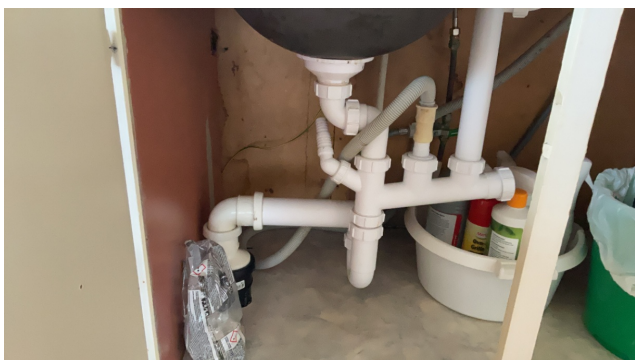
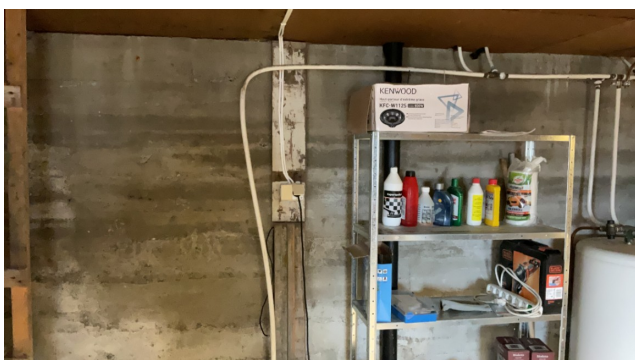
Manglende lufting og ufagmessig utførelse kan føre til dårlig avrenning, luktproblemer og økt risiko for tilstopping eller lekkasjer i avløpssystemet.

Det bør etableres tilfredsstillende lufting av avløpsanlegget, og ufagmessig utførte avløpsledninger bør utbedres av fagperson.

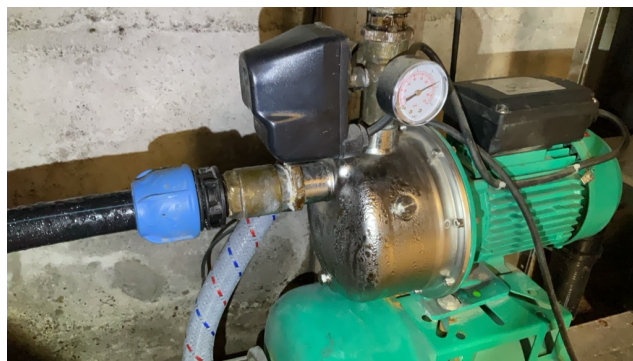
Eksempel på kondensering.

Det bør iverksettes tiltak for å redusere eller hindre kondensering på trykkvannspumpen, for eksempel ved å isolere rør og pumpen eller forbedre ventilasjonen i rommet.

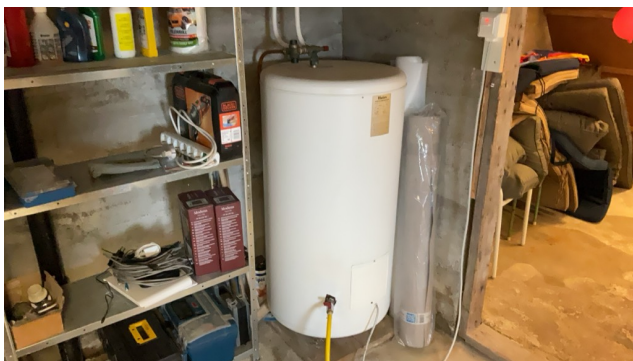
TC 2 Varmtvannstank

Det er ikke behov for utbedringstiltak siden tanken fungerer i dag, men ut ifra alder kan skader plutselig oppstå på eldre tanker.
