# Ekornsvingen 10

# Tilstandsrapport

gnr. 29, bnr. 57

Befaringsdato: 14.04.2026

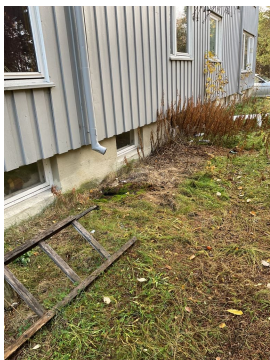
Vann fra nedløp renner ut ved yttervegg.

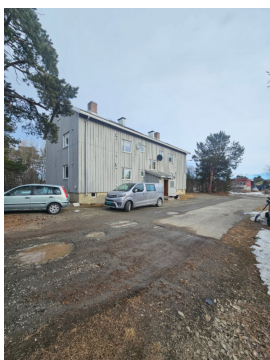
Mangler snøfangere på tak

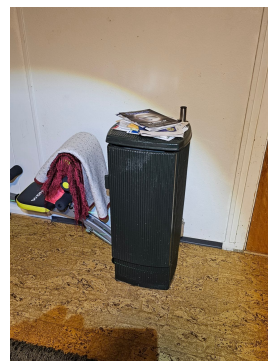
Ved/oljeovn i stue.

- Det må foretas tiltak for å lukke avviket.

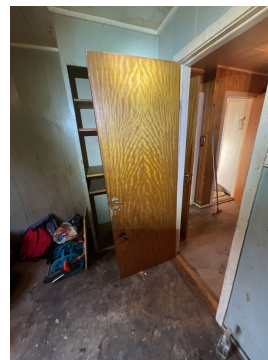
Dør til soverom ødelagt.

- Det er påregnelig med utskiftning av flere innvendige dører.

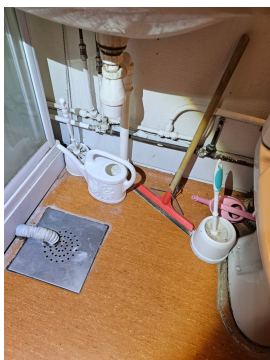
Åpen rørføring på vegg.

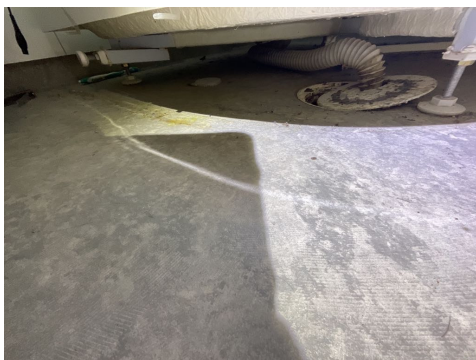
Plastsluk med skrudd klemring.

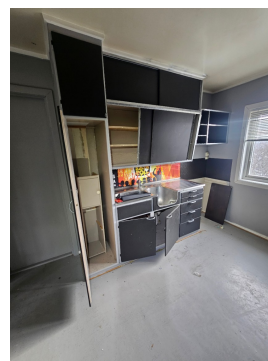
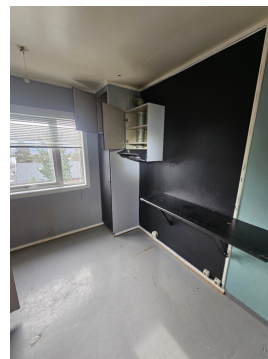
Kjøkken

Mye flekker og svellinger på bunnplate i vaskeskap

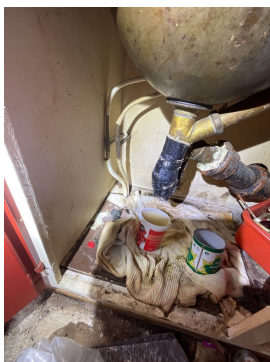
Vannrør i vaskeskap.

Det bør etableres stoppekran for vann i leiligheten for å sikre rask avstengning ved behov.  
Konsekvensen av manglende stoppekran er økt risiko for vannskader ved lekkasje, da det tar lengre tid å stenge vannet.

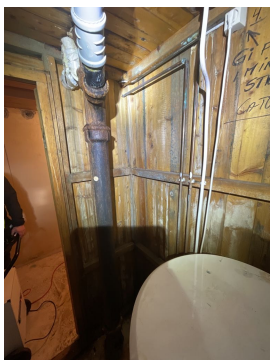
Vannrør i bod kjeller.

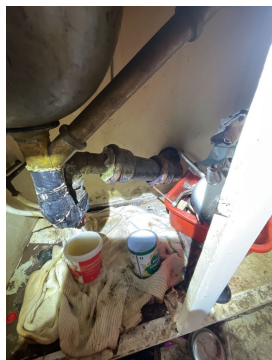
Avløpsrør på kjøkken

- Det er påvist skader eller utettheter på sluk/avløp.
- Mer enn halvparten av forventet brukstid er passert på innvendige avløpsledninger.
- Det er påvist at avløpsrør av jern har rustskader.

Det bør gjennomføres nærmere undersøkelser og nødvendige utbedringer av avløpsrørene for å utbedre skader, utettheter og rust. Manglende stakemulighet og rustskader øker risikoen for lekkasjer, tilstopping og følgeskader på bygningskonstruksjoner, samt kostbare reparasjoner ved akutte hendelser.

Ettersom mer enn halvparten av forventet brukstid er passert, må det påregnes utskiftning av avløpsrørene for å redusere risiko for fremtidige skader.

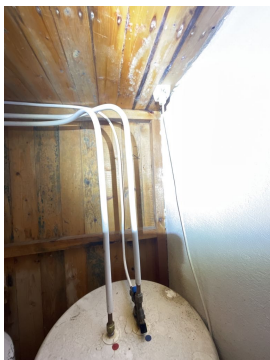
Ikke forskriftmessig tilkobling av strøm etter dagens forskrifter

- Det bør etableres tilfredsstillende el-tilkobling etter gjeldende forskrift.
- Det bør etableres tilfredsstillende avrenning eller lekkasjesikring ved varmtvannstank.

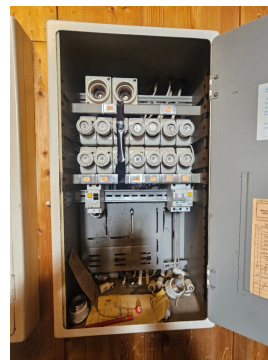
Måler fjernet, ingen strøm til leilighet 1 A mot nordøst.

**Ja Abefales kontroll på eldre anlegg.**
