Tilstandsrapport

Tomannsbolig

Lundsgate 9, 2815 GJØVIK

Rapportdato: 23.04.2026

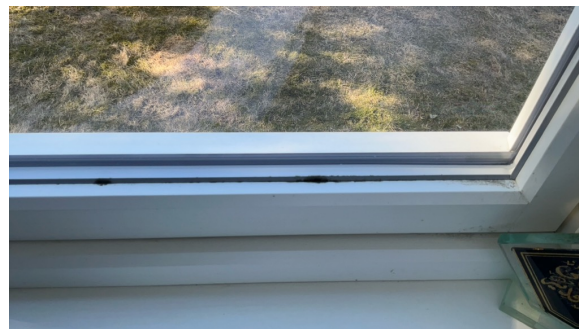
Misfarging/svertesopp på innsiden av vindu.

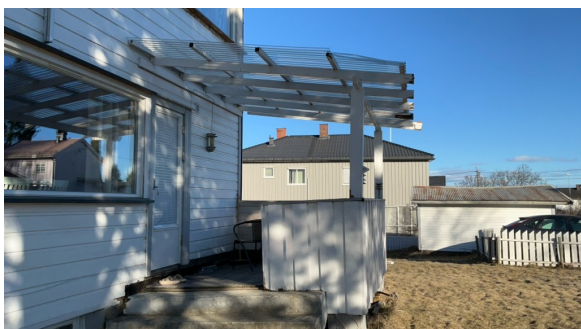
Synlige skjevheter.

Bygningsdelen har sviktet og må påregnes skiftet.
Kostnadsestimat er basert på full utskifting.

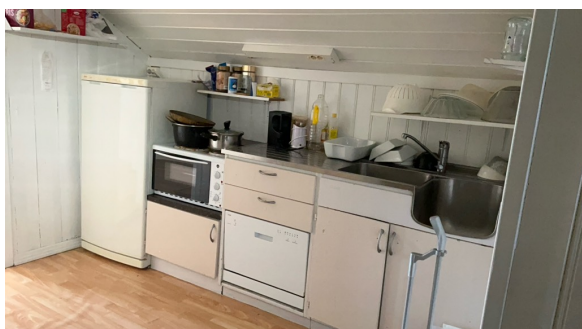
Oversiktsbilde av kjøkkenet. Forenklet kjøkken. Skråhimling over kjøkkenet kan gå utover bruksfunksjone.

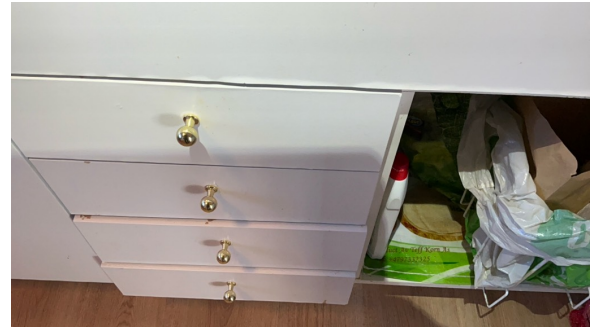
Svelling på fronter.

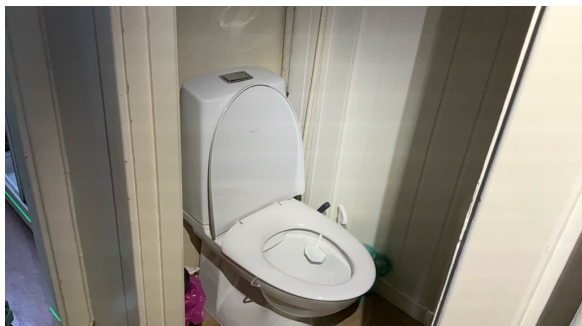
Dør mellom bad og toalettrom er fjernet. Toalettrommet er likevel vurdert som et eget rom. Dersom døren monteres vil ikke ventileringen av rommet tilfredsstillende NS3600.

- Det bør etableres tilfredsstillende tilluft til toalettrom, f.eks. luftespalte ved dør e.l.

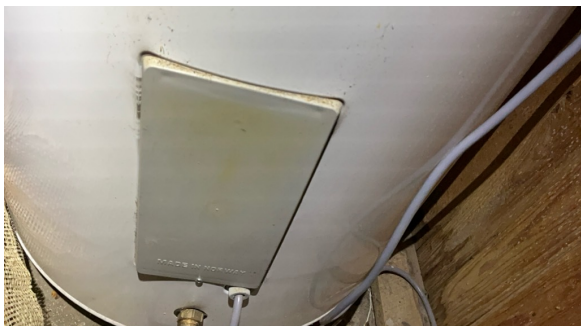
Misfarging rundt deksel. Dette anbefales undersøkt, dette kan være grunnet varmegang.

Jeg anbefaler å få en elektriker til å sørge for at berederen blir fast tilkoblet det elektriske anlegget med en bryter i stedet for at berederen er koblet til gjennom stikkontakt og støpsel. Det reduserer risikoen for dårlig kontakt og varmgang.

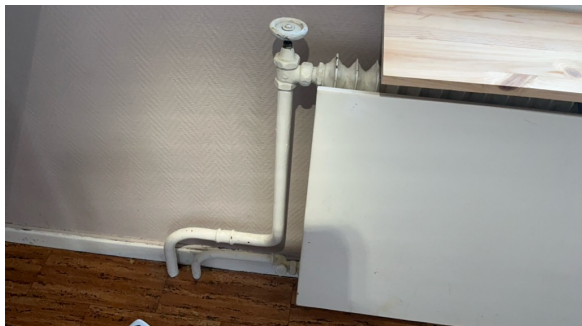
Eldre vannbårent anlegg, selger opplyser at dette er utkoblet og ikke i bruk. Anlegget er derfor ikke vurdert.

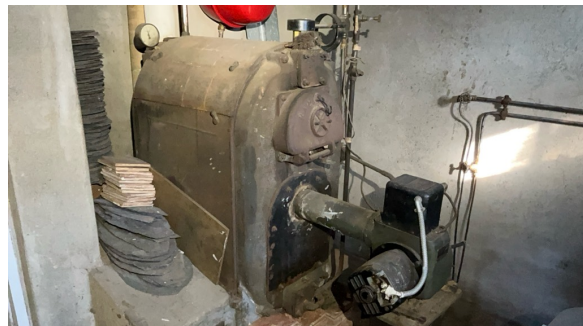
Eldre fyringsanlegg i kjeller er ikke i drift.

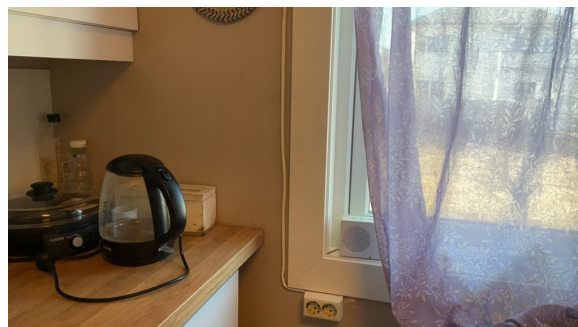
Løs ledning.
