Tilstandsrapport

Enebolig

Einlivegen 1, 6630 TINGVOLL

Befaringsdato: 09.04.2026

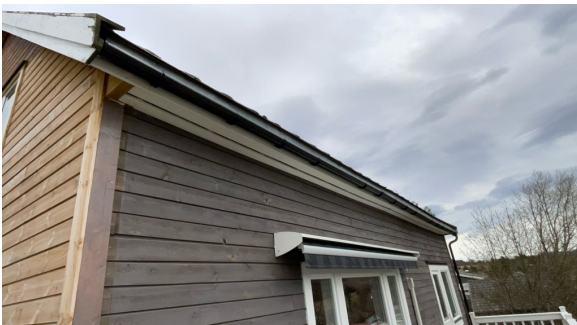
Montert ny takrenne med nedløp på forsiden.

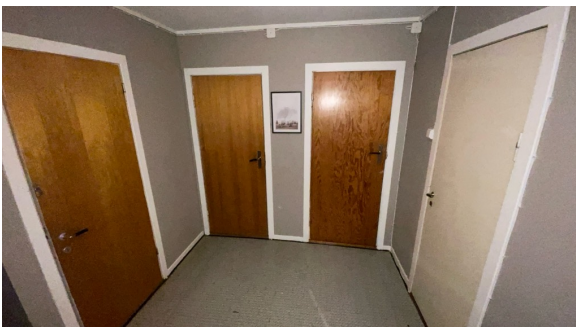
Dører til bod 2, soverom 2, soverom 1 og bod 1.

- Tiltak:
 - Det bør foretas tiltak på enkelte dører.
 - Enkelte dører må justeres.
- Låskassen bør byttes og dørvrideren utbedres for å sikre god funksjon.
- Dører som har nådd godt over halvparten av forventet funksjonstid bør følges opp med jevnlig vedlikehold eller vurderes for utskifting, for å redusere risikoen for funksjonssvikt og økte vedlikeholdskostnader fremover.

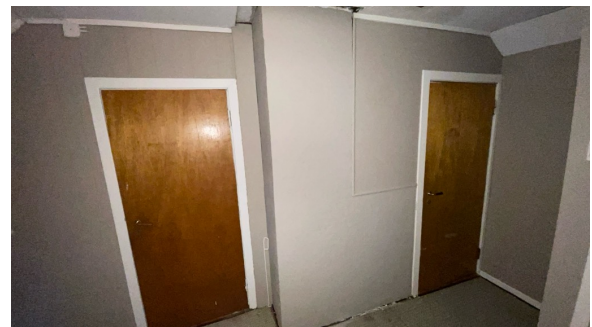
Dør til soverom 4 og soverom 3.

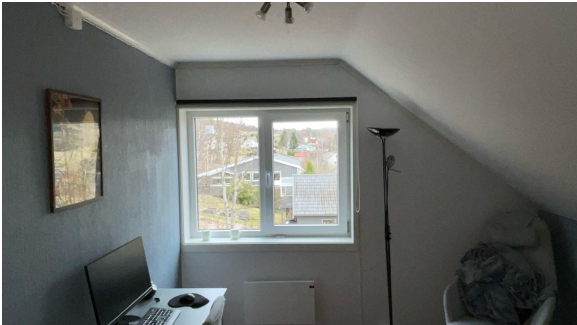
Mangler ventil på soverom 3
