Vålgutua 264, 2436 VÅLER I SOLØR

Tilstandsrapport

Befaringsdato: 13.04.2026

Rapportdato: 15.04.2026

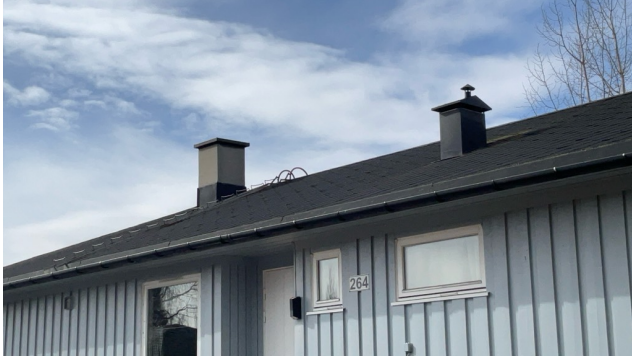
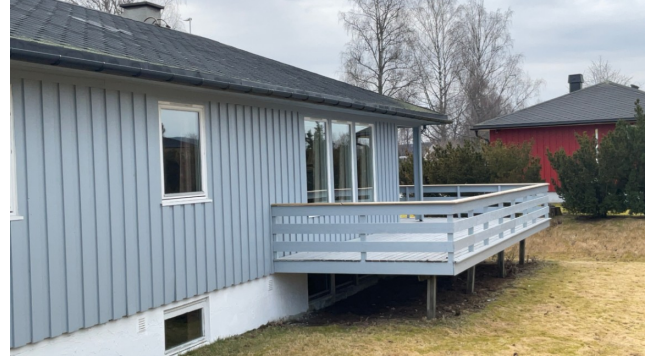
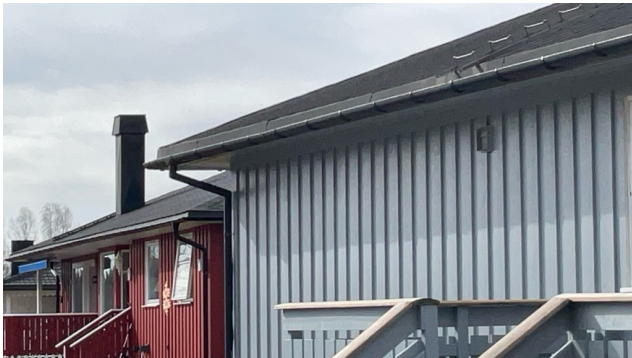
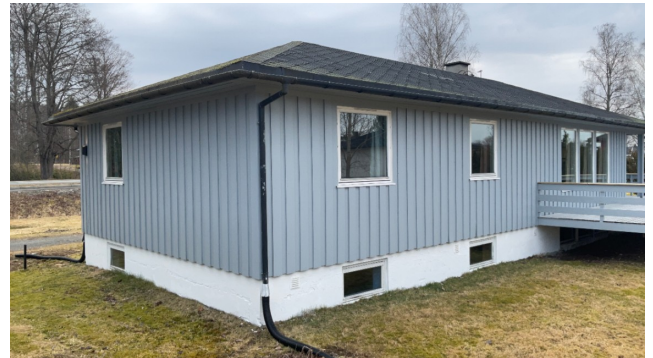
TG 2 Veggkonstruksjon

- Tiltak:

Ingen spesielle tiltak annet enn at forholdene bør holdes under oppsikt.

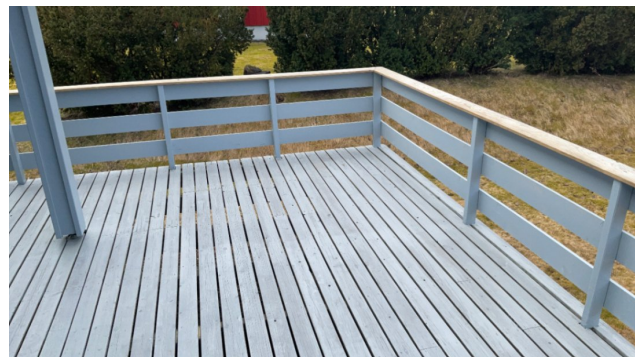
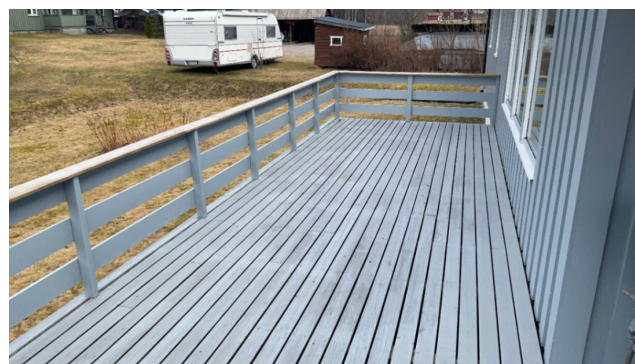
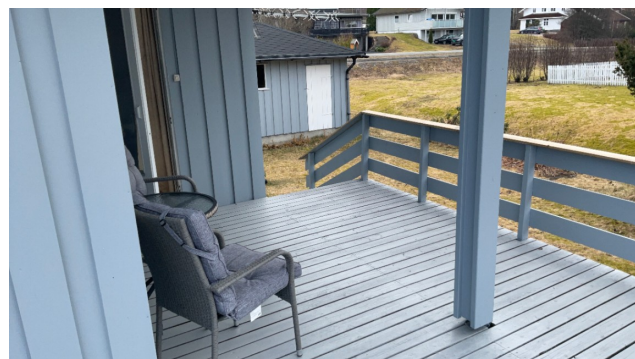
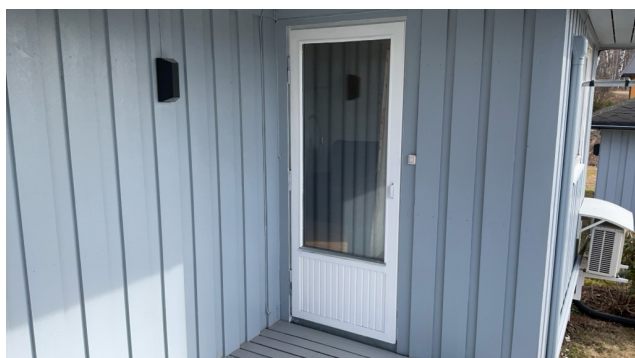
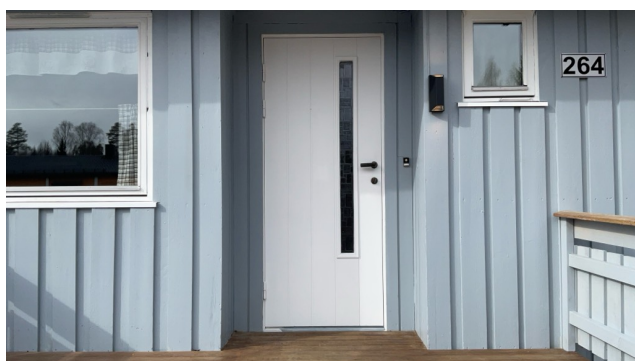
TG 1 Balkonger, terrasser og rom under balkonger

Terrasse/ veranda på totalt ca. 33 m² med gulv av impregnerte terrassebord og med beiset/malt rekkverk med høyde på ca. 80 cm.

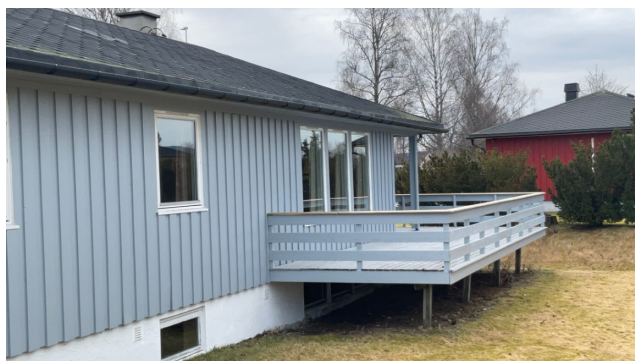
TG 1 Utvendige trapper

Trapp til veranda av impregnerte materialer og hovedinngang med trapp av impregnerte materialer.

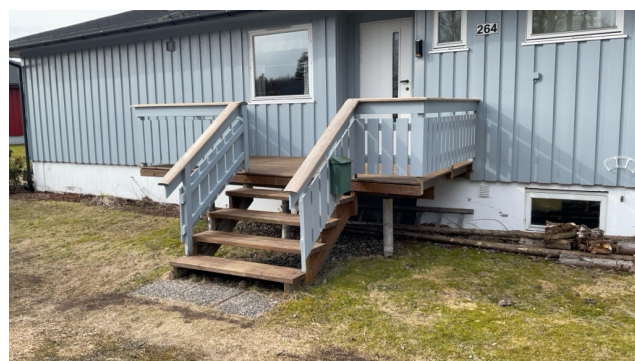
Plattting på ca. 8 m² ved hovedinngang.

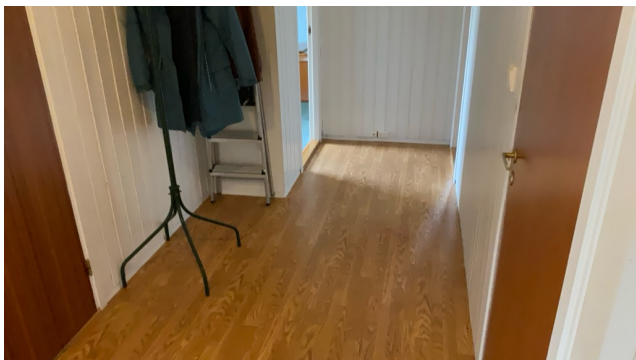
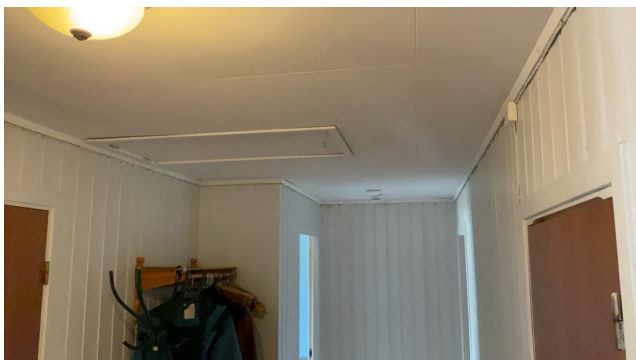
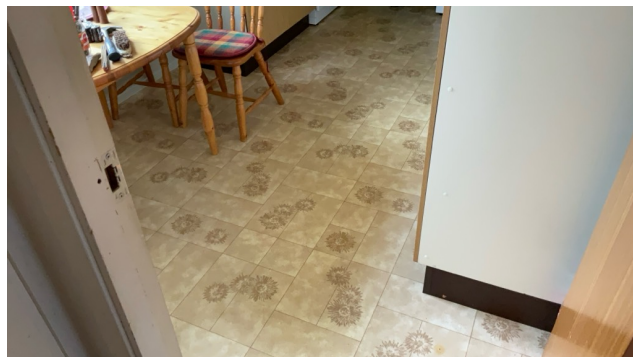
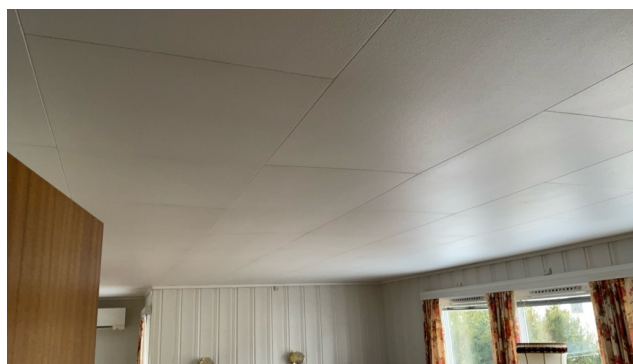
! TG 2 Overflater

- Tiltak:

Gulv-knirk kan utbedres ved evt. utskifting av overflater.

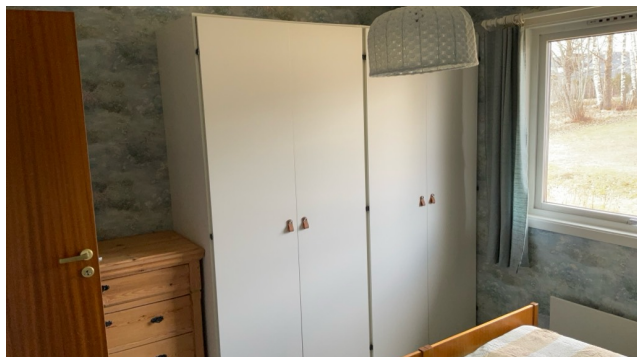
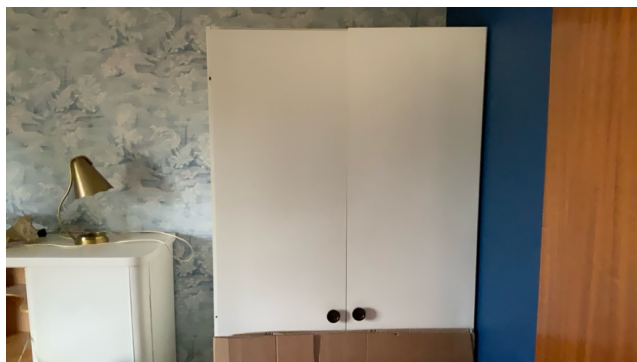
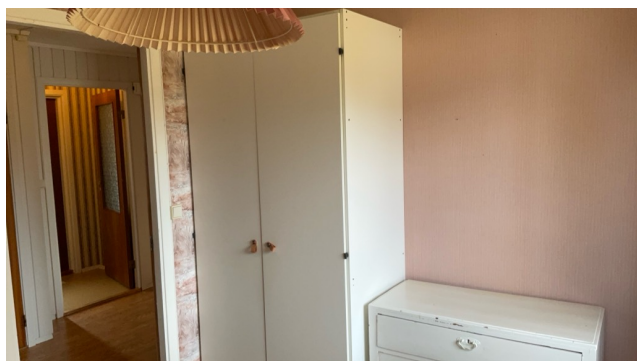
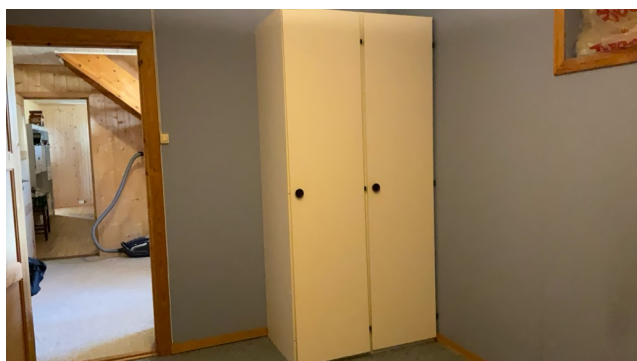
Soverom i kjeller med 2 enkle skap.

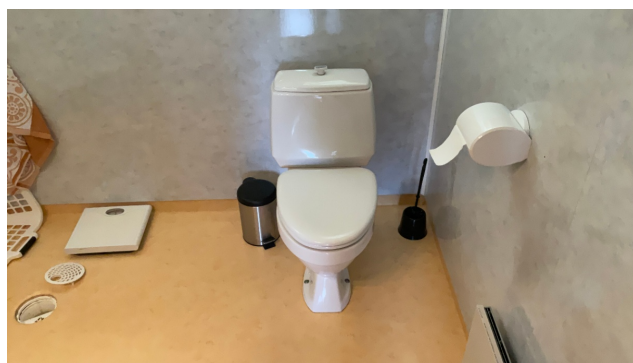
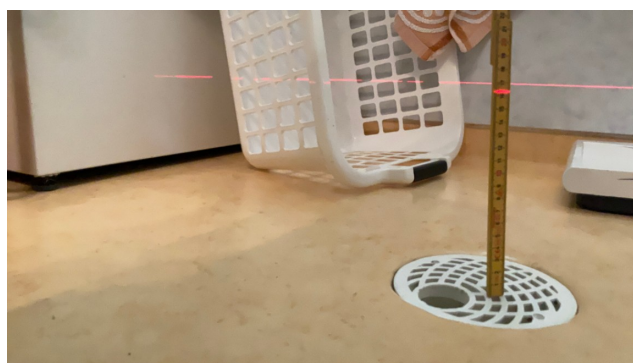
- Til tross for avviket i fall/høydeforskjell til sluk, vil gulvet fortsatt kunne lede vann mot sluket, men med redusert effektivitet. Dette kan potensielt øke risikoen for vannansamling i enkelte områder av badet.

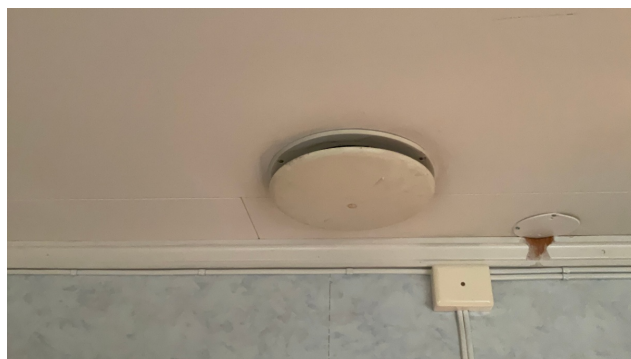
! TG 2 Ventilasjon

- Det bør etableres tilfredsstillende tilluft til våtrom f.eks. luftespalte ved dør e.l.

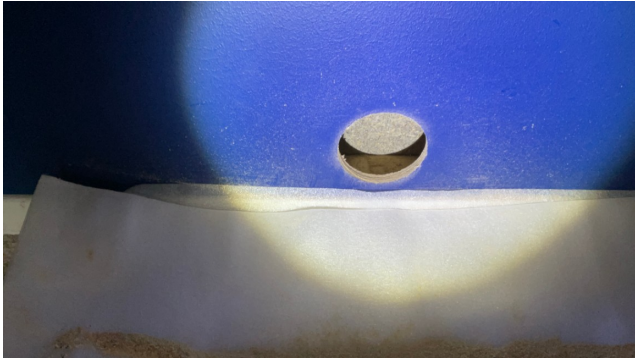
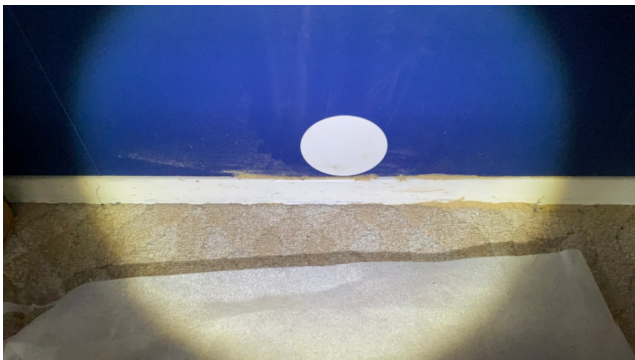
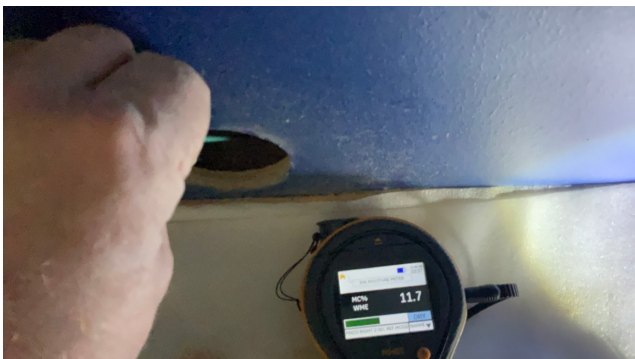
Hulltaking er foretatt uten å påvise unormale forhold. Hulltaking er foretatt ved/i vegg. Fuktkvotemåling (vekt%) i konstruksjonen ble målt til 11,7. Det ble søkt med fuktindikator med pigger uten å registrere fukt på befaringsdagen. Forholdet bør uansett holdes under oppsikt.

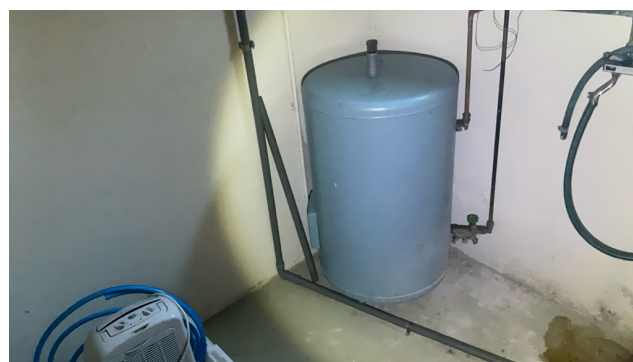
! TG 2 Varmtvannstank

- Det er ikke behov for utbedringstiltak siden tanken fungerer i dag, men ut ifra alder kan skader plutselig oppstå på eldre tanker.

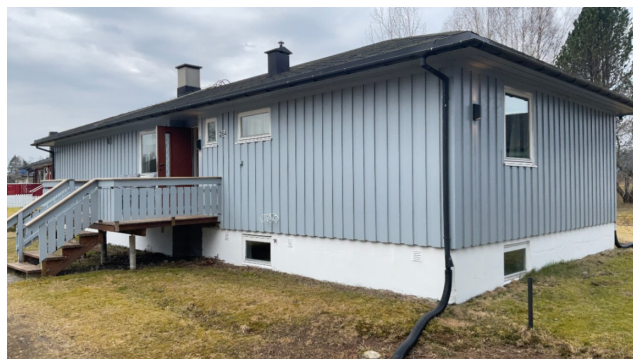
- Grunnmuren har sprekkdannelser.

Nymalt grunnmur rundt boligen
