Apolloveien 3

Tilstandsrapport

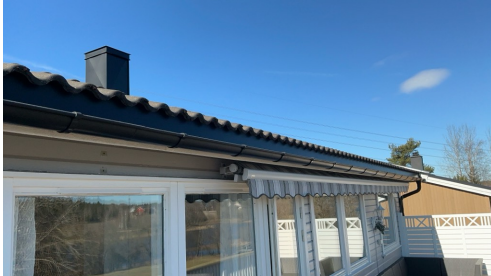
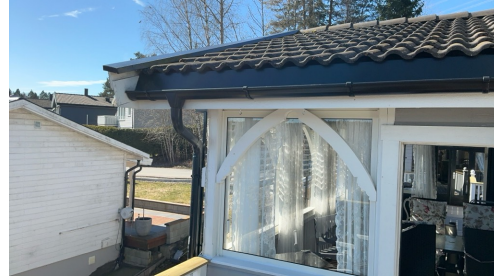
❗ TG 1 Veggkonstruksjon

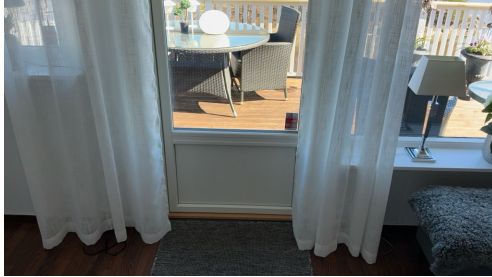
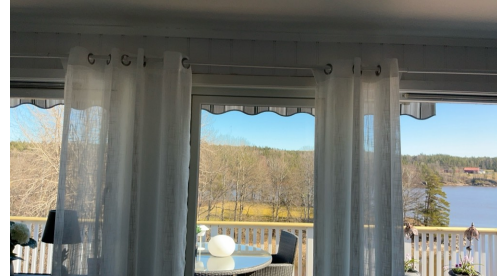
📍 TG 1 Verandadør underetasjen
