# Prestgardsvegen 12

# Tilstandsrapport

gnr. 81, bnr. 11

Befaringsdato: 08.06.2026

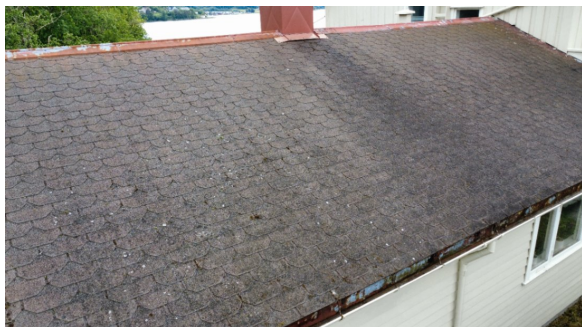
Oversikt tak over tilbygg

- Når takteking og undertak begynner å bli gamle, øker risikoen for lekkasjer, noe som kan føre til omfattende og kostbare reparasjoner av underliggende konstruksjoner dersom en ikke foretar tiltak på konstruksjonene før dette oppstår.
  - Overvåk tilstanden jevnlig på taket. For å oppnå tilstandsgrad 0 eller 1 må tekkingen skiftes ut, men tidspunktet for når dette er nødvendig er vanskelig å fastslå.
  - Det anbefales å vaske taket og montere mosebeslag på mønet av sink eller kobber for å hindre videre mosevekst på taktekingen.
- Dersom tiltak ikke utføres, kan mosen føre til fuktansamling og redusert levetid på taktekingen.

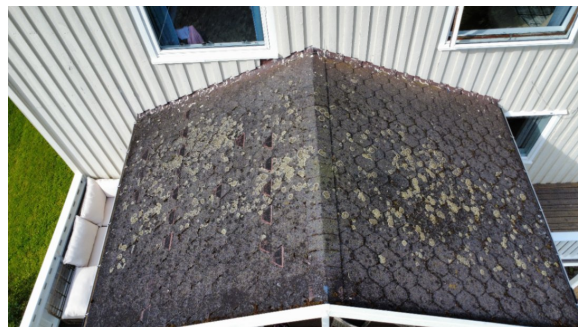
Oversikt tak over veranda

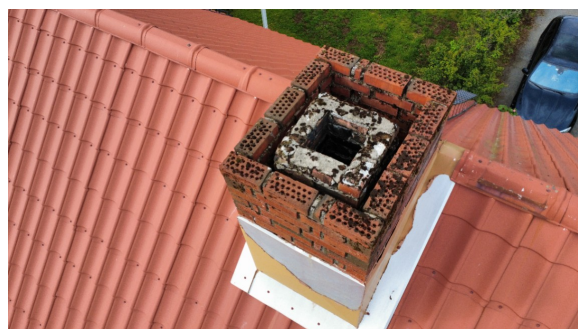
Åpent rett ned i piper

- Overvåk tilstanden jevnlig. For å få tilstandsgrad 0 eller 1 må beslag/renner/nedløp skiftes ut, men tidspunktet for når dette er nødvendig er vanskelig å si noe om.
- Stigetrinn for feier må monteres.
- Det bør lages system for bortledning av vann fra taknedløp ved grunnmur.
- Pipehatt bør monteres for å hindre vanninntrengning i pipen, da dette kan medføre skader på pipen og føre til vannlekkasjer i rom med sotluke.
- Det bør etableres et system for kontrollert bortledning av takvann fra nedløp ved grunnmur og pilarer, for å unngå fuktskader og erosjon som kan svekke bygningens fundamenter over tid.
- Takstige og tilhørende taktilbehør bør monteres i henhold til monteringsanvisning for å sikre trygg adkomst til taket og redusere risikoen for personskaade.

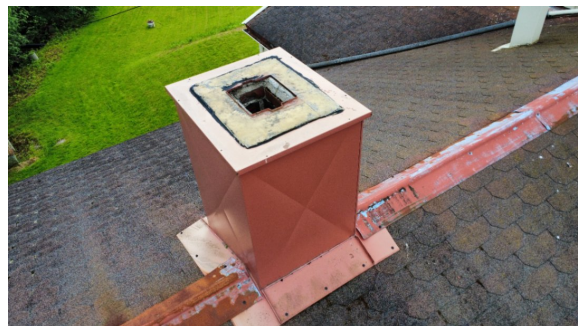
Pipe uten toppbeslag og hatt

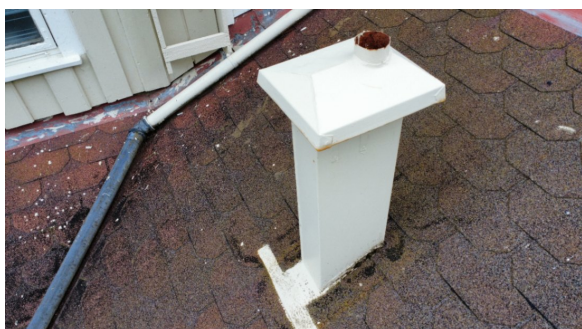
Luftehatt

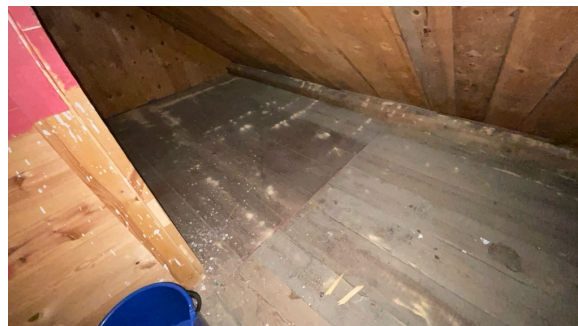
Synlig aktivitet etter stripe borebille i kott

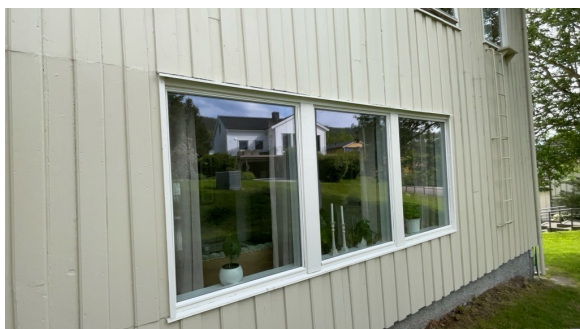
Vindusruter på stue fra 2020. Karmen av ukjent alder.

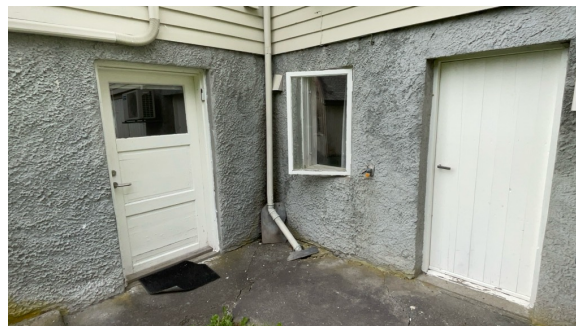
Innadslående dører i underetasje

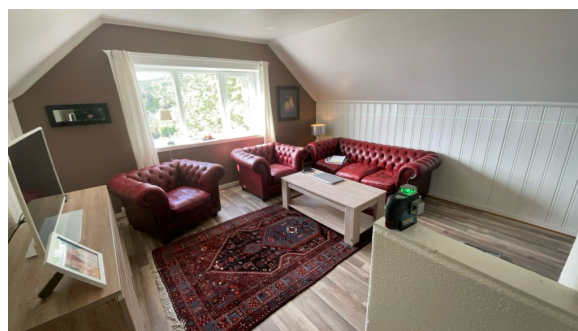
## Loft

Plassering av laser ved kontroll av stue. Det er målt 80 mm høydeforskjell gjennom rommet. TG 3. Over en avstand på 2 meter er det målt 50 mm fra inngang til sovealkove til pipe. TG 3
