Egenerklæring

Bekkekroken 21, 2409 ELVERUM

Befaringsdato: 08.05.2026

Rapportdato: 13.05.2026

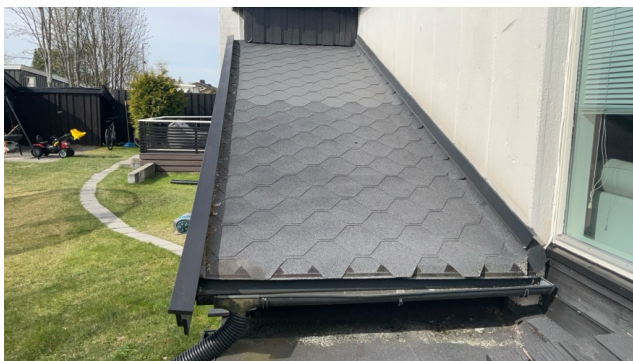
Taktekkingen er av steinbelagte stålplater. Taket er besiktiget fra takfot i stige av sikkerhetsmessige hensyn

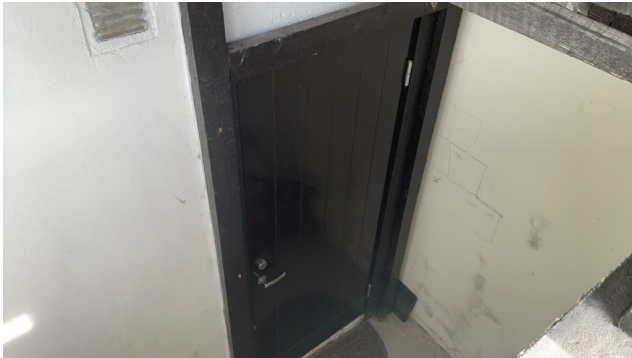
Inngangsdør til utleiedel i kjeller.

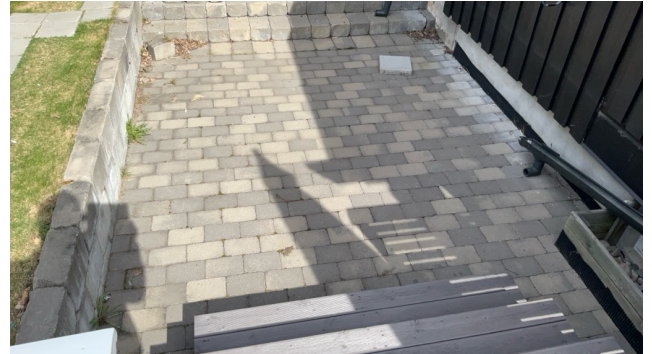
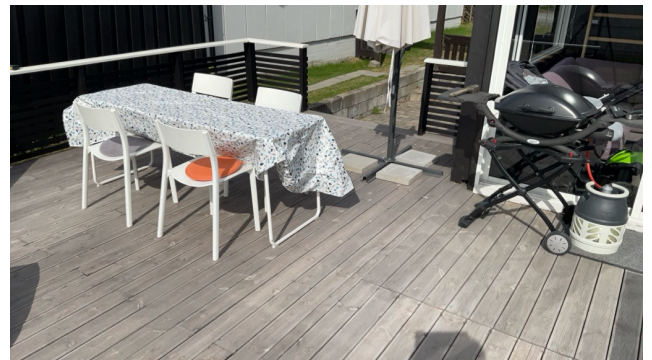
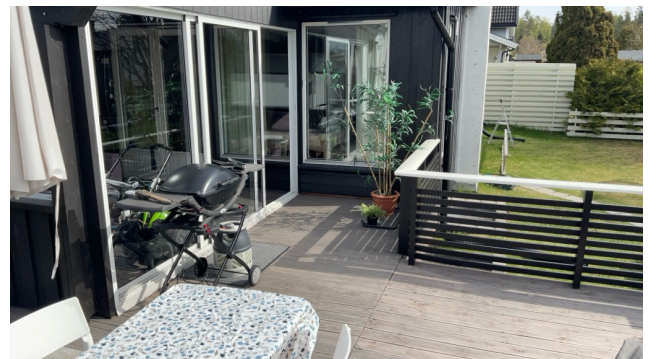
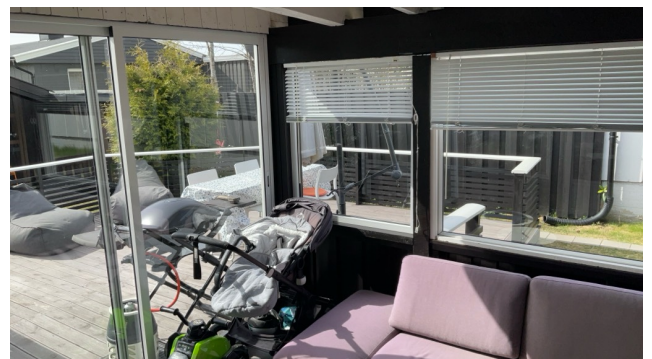
TG 2 Balkonger, terrasser og rom under balkonger

Innglasset veranda på ca. 9 m².

Bør utbedres.

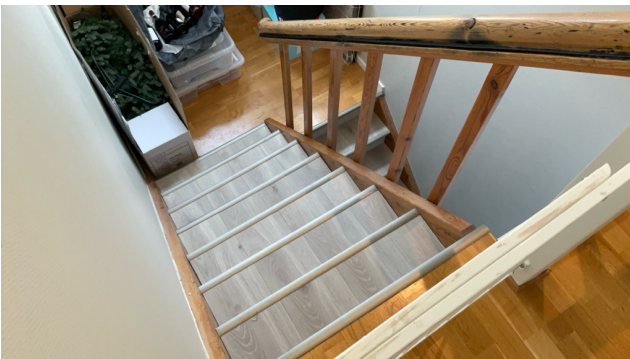
Trapp ned til kjeller i privat del.

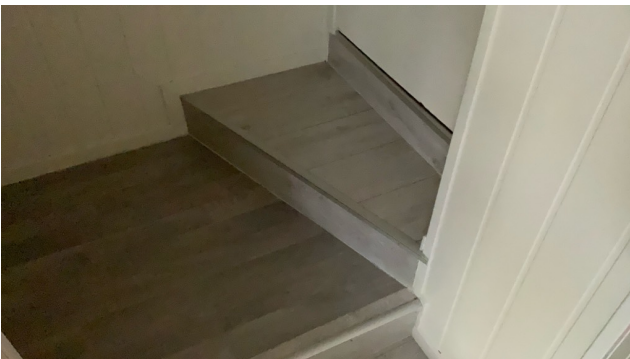
Liten trapp mot bad i kjeller utleiedel.

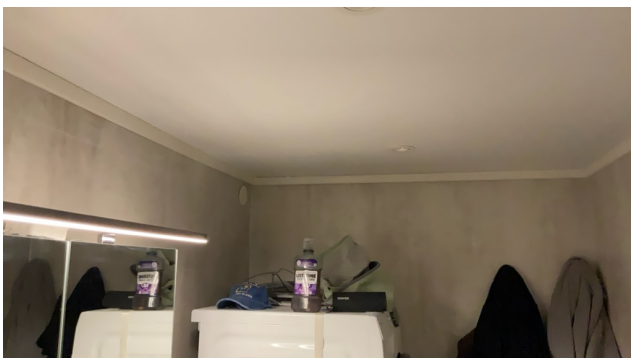
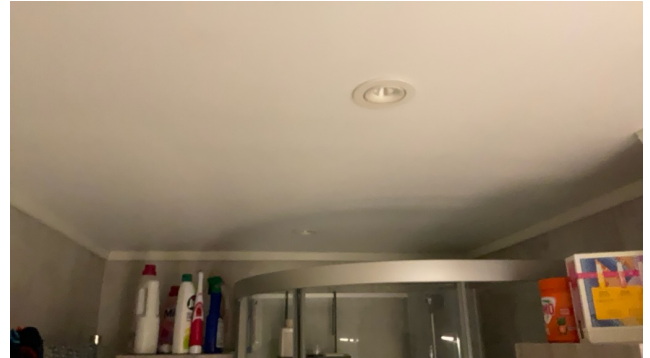
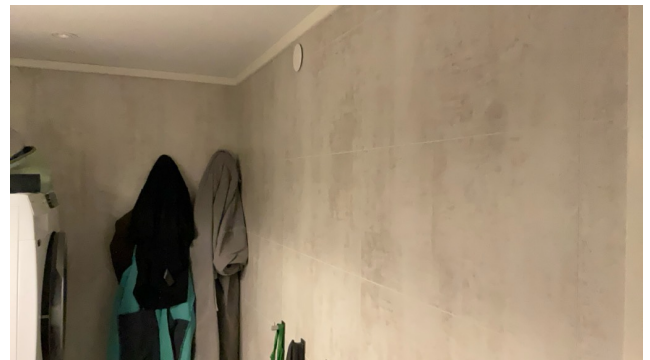
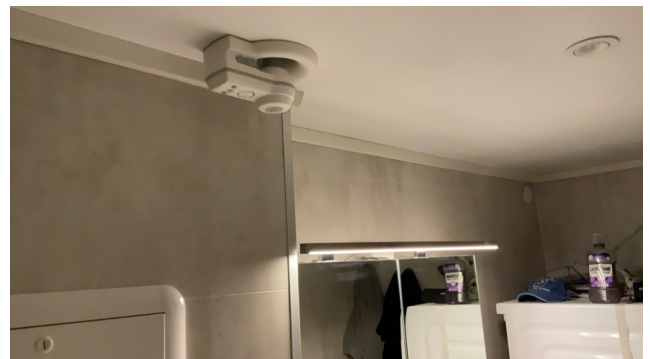
1. ETASJE > BAD/VASKEROM

Veggene har baderomsplater. Taket er malt med downlights.

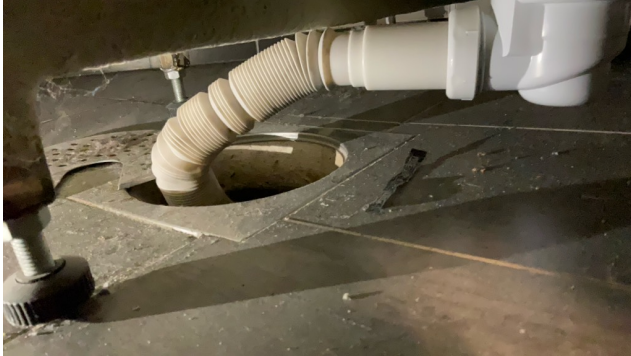
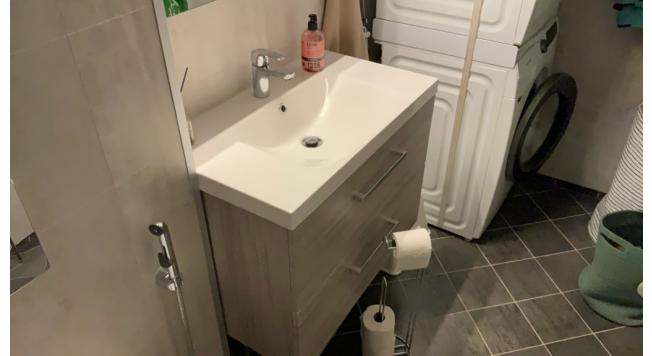
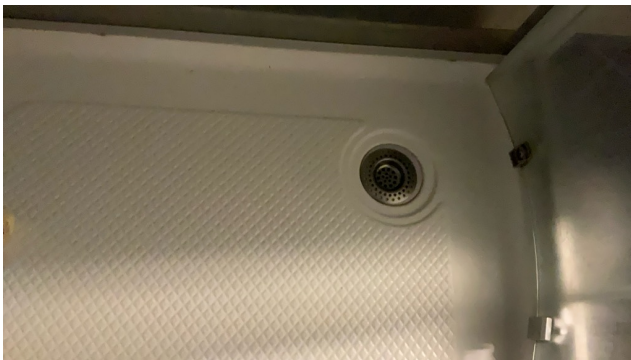
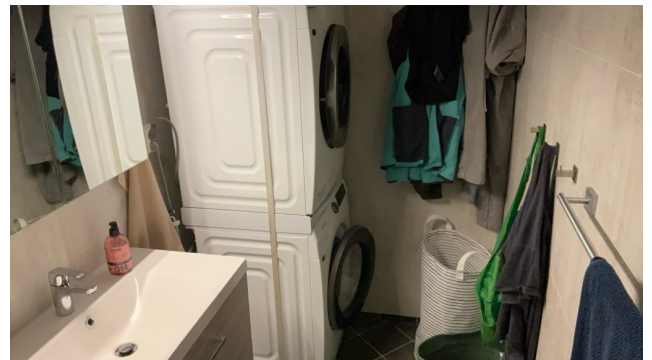
1. ETASJE > BAD/VASKEROM

Det er plastsluk og smøremembran med ukjent utførelse.

- Til tross for avviket i fall/høydeforskjell til sluk, vil gulvet fortsatt kunne lede vann mot sluket, men med redusert effektivitet. Dette kan potensielt øke risikoen for vannansamling i enkelte områder av badet.

- Når sluket har begrenset tilgang, er det vanskelig å rengjøre sluket og å inspisere den for å oppdage skader i membranen/fuger rundt sluket, som er avgjørende for å forhindre lekkasjer.

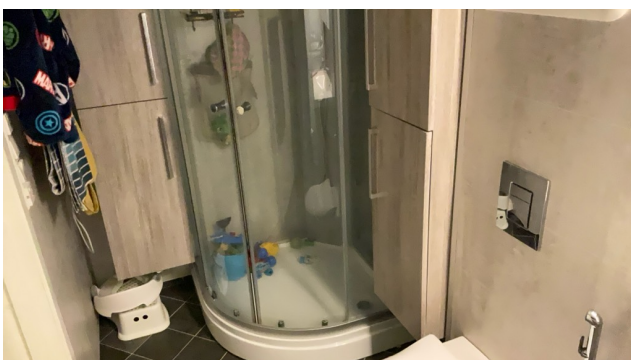
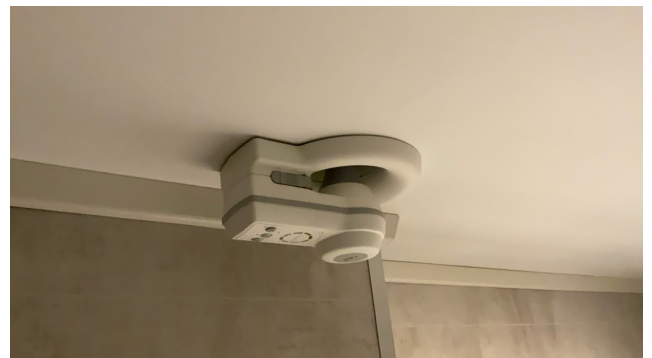
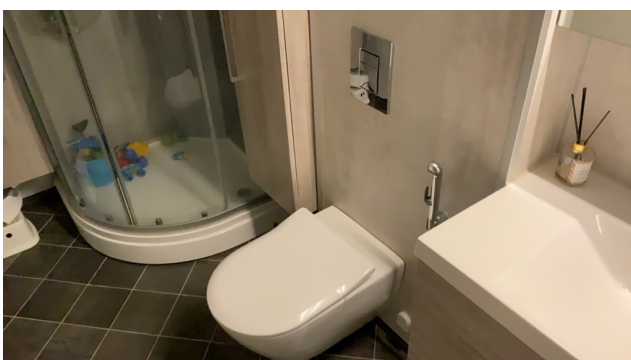
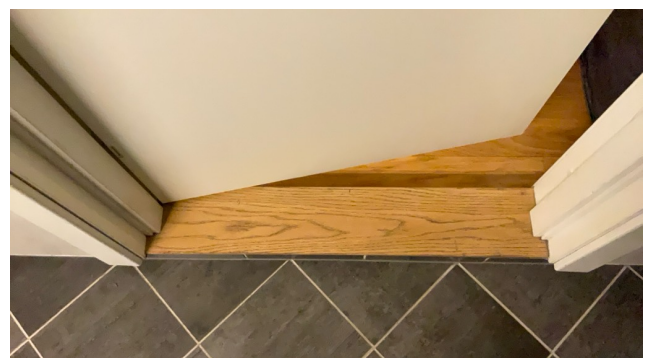
1. ETASJE > BAD/VASKEROM

Det er elektrisk styrt vifte.

Fuktkvotemåling (vekt%) i konstruksjonen ble målt til 8,3. Det ble foretatt hulltaking vegg fra tilstøtende rom mot bunnsvill i våtrom. Det ble søkt med fuktindikator med pigger uten å registrere fukt på befaringsdagen. Forholdet bør uansett holdes under oppsikt.

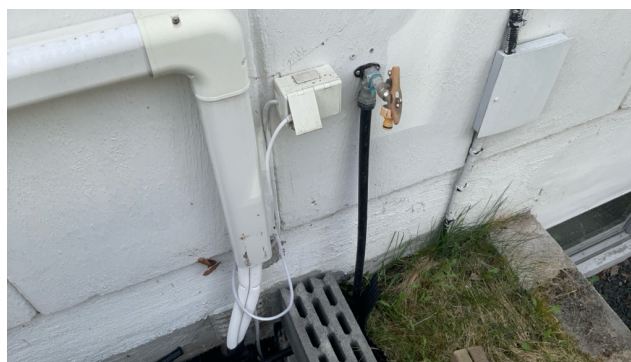
! TG 1 Vannledninger

Innvendige vannledninger er av kobber og rør i rør. Det er besiktiget i rørskap.

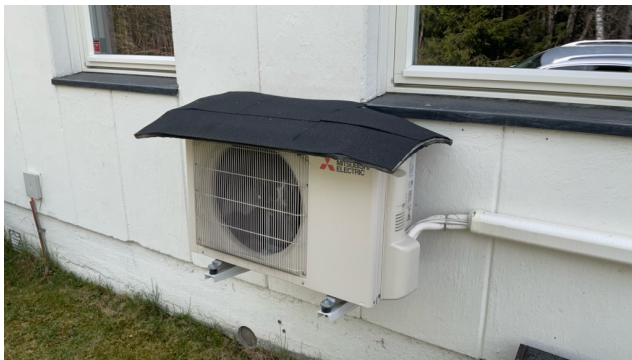
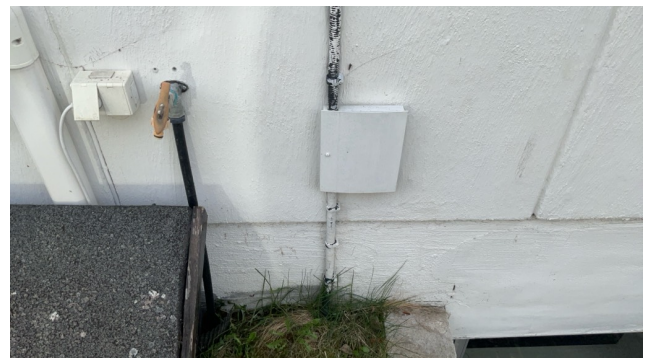
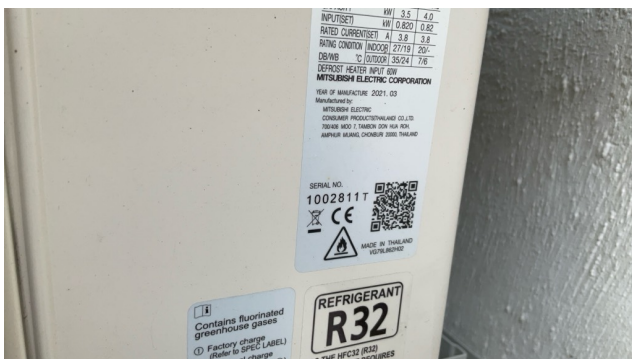
! TG 1 Andre installasjoner

Bredbåndsfiber med tilgang til TV og Data

Fra 2021.

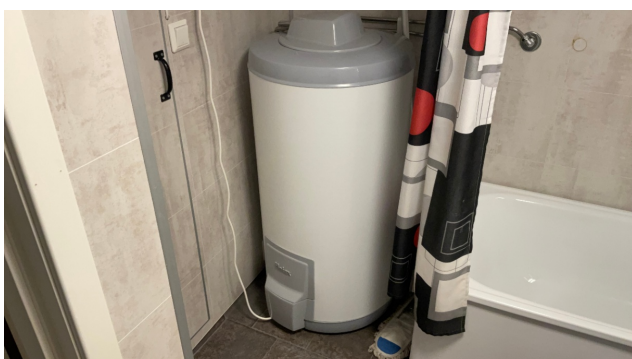
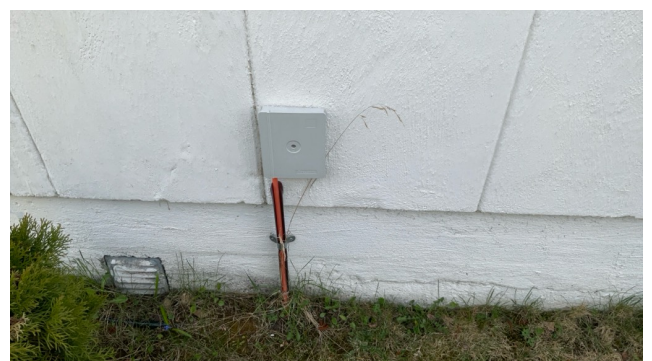
! TG 1 Varmtvannstank

Varmtvannstanken er på ca. 200 liter.

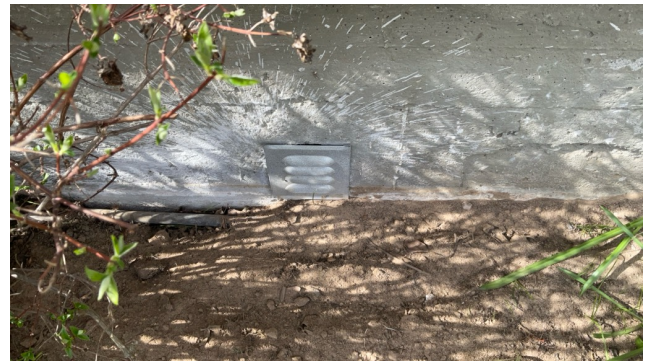
Grunnmursventiler nær terreng

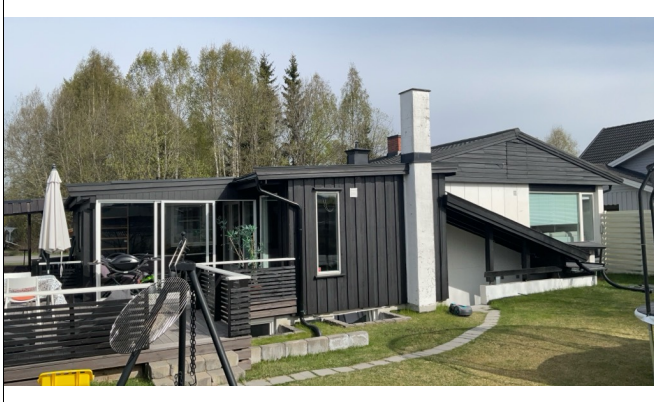
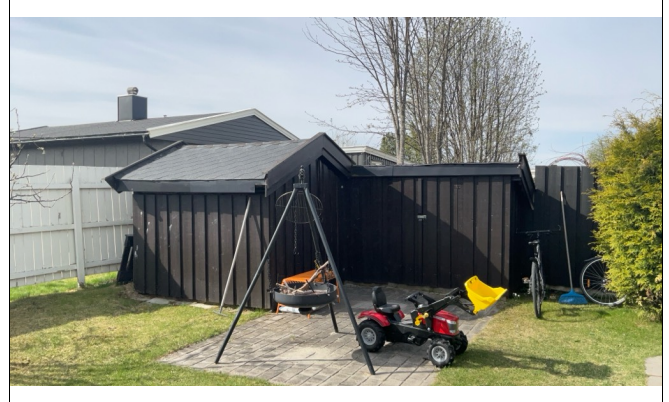
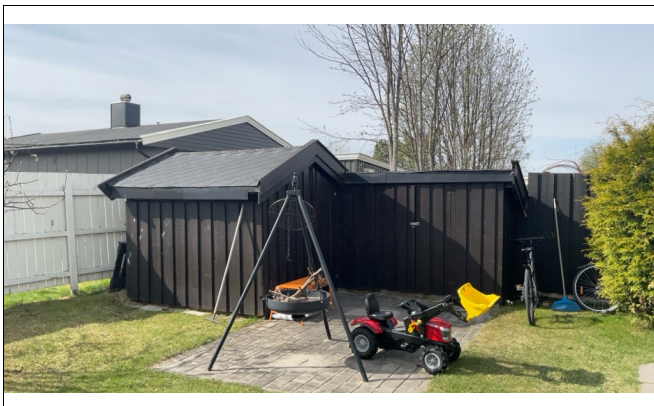
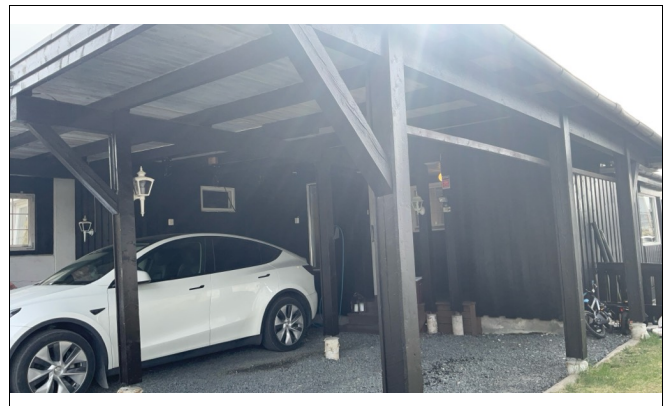
2 hageboder. Den ene med gulvareal på ca. 7 2, dels med lav takhøyde. Den andre med lav høyde. Gulv på ca. 5 m2. Disse er ikke vurdert i rapporten.

Carport med gulvareal på ca. 31 m2 + overbygget vedlager på ca. 3 m2.
