# Fransvegen 1

# Tilstandsrapport

Befaringsdato: 26.05.2026    Rapportdato: 10.06.2026    Oppdragsnr.: 14495-1992    Eiendomsverdi ref nr: UN8975

Autorisert foretak: Mulvik AS    Sertifisert Takstingeniør: Jan-Norvald Jønsson    Vår ref: Jan-Norvald Jønsson

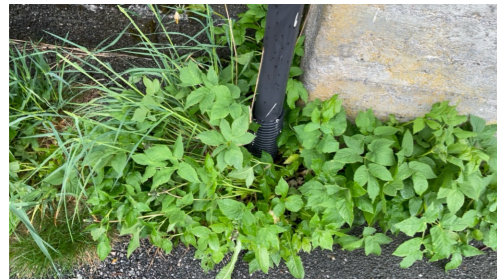
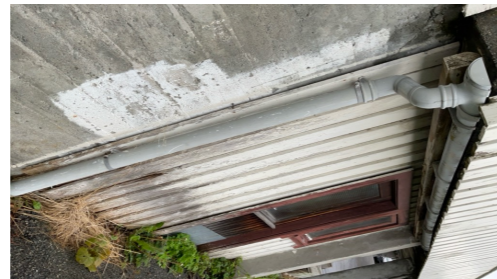
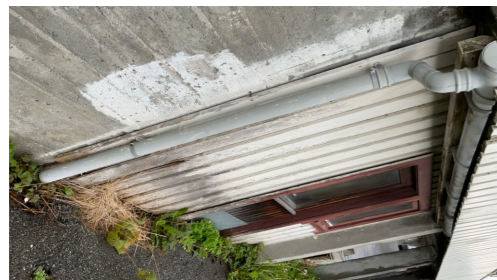
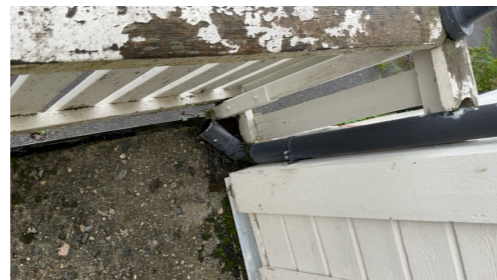
### TG 2 Veggkonstruksjon

- Det er påvist spredte råteskader i bordkledningen.
- Det er ingen musesperre i nedre kant av konstruksjon.

- Råteskadet trekledning må skiftes ut.
- Råteskader i bordkledningen kan fortsette å utvikle seg både i tilliggende bordkledning og til bakenforliggende veggkonstruksjon, dersom en ikke foretar tiltak.
- Musesperre må etableres.

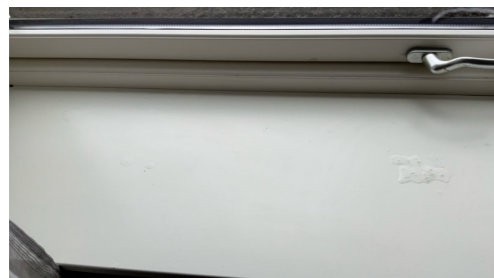
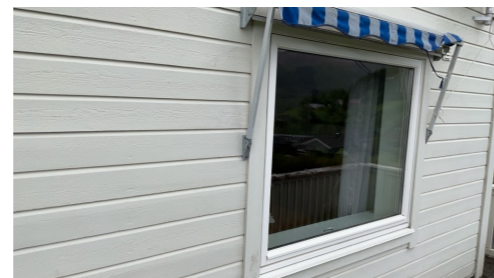
### ! TG 3 Vinduer - 2

**Kostnadsestimat: 20 000 - 100 000**

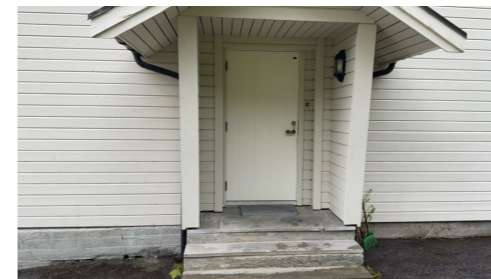
### ! TG 3 Dører - 2

**Kostnadsestimat: 20 000 - 100 000**

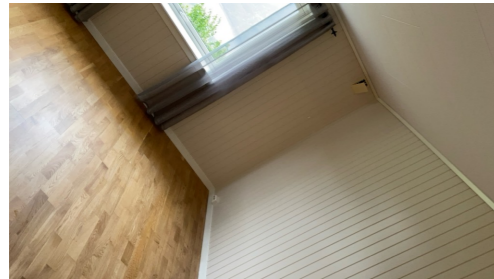
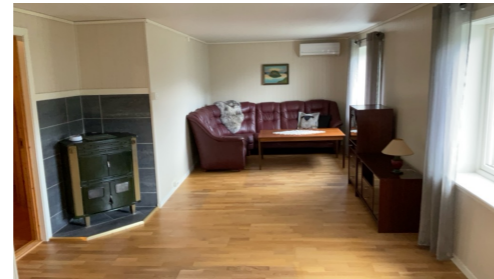
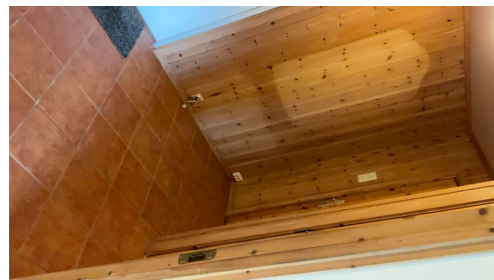
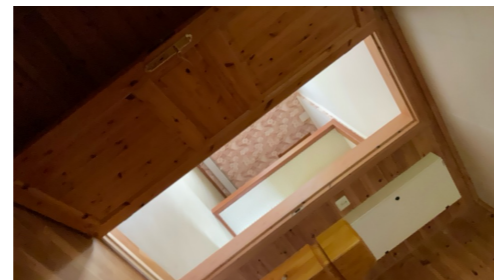
### TG 2 Etasjeskille/gulv mot grunn

**Kostnadsestimat: Under 20 000**

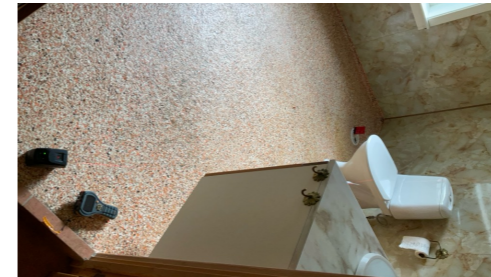
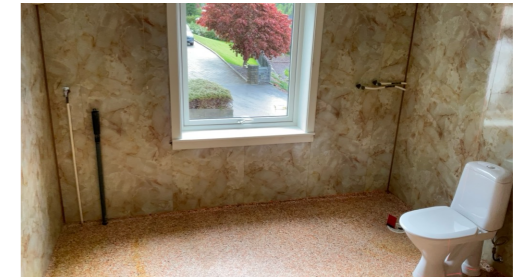
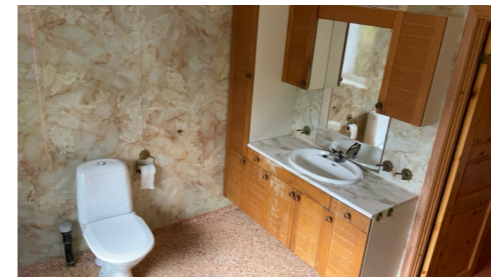
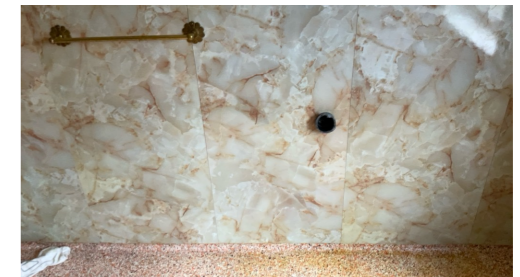
### 1. ETASJE > BAD/VASKEROM 7,8 M<sup>2</sup>

#### TG 3 Tilliggende konstruksjoner våtrom

Hulltaking er ikke foretatt da det allerede er påvist andre avvik i våtsonen, men fuktmåling er foretatt i kjeller ved sluk avløp. Fuktkvotemåling (vekt%) i konstruksjonen ble målt til ca. 10, mellom 7 til 14 dvs tørt ved vår befaring, men det er avvik i orm av utett belegg, slik at det trolig vil komme avvik ved bruk av dusj/vann på gulv.

- Den valgte konstruksjonsutforming gir økt fare for skader.

- Det må foretas tiltak for å lukke avviket.

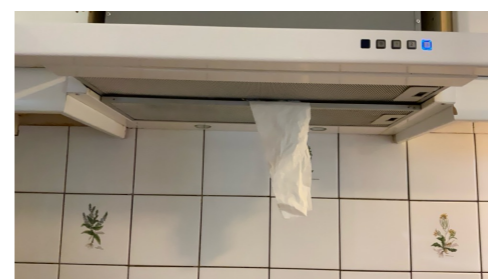
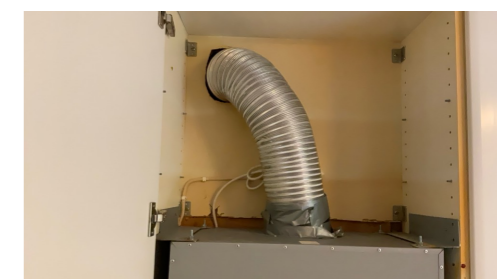
- Det er registrert avvik med avtrekk.

- Ventilatoren må skiftes.

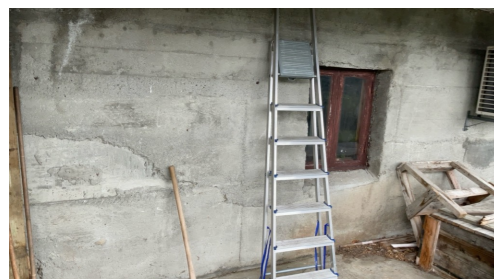
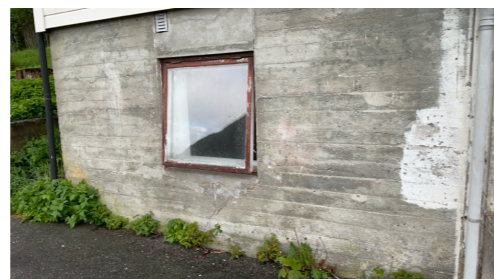
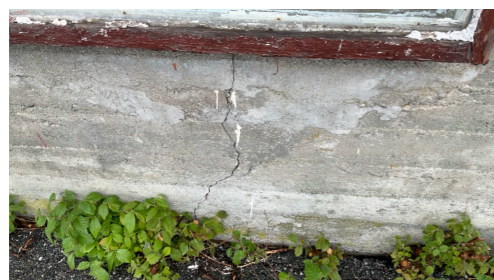
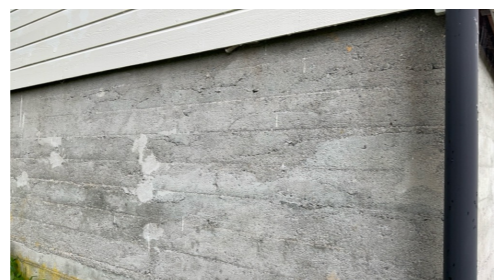
### TG 2 Grunnmur og fundamenter

- Grunnmuren har sprekkdannelser.

- Lokal utbedring må utføres.

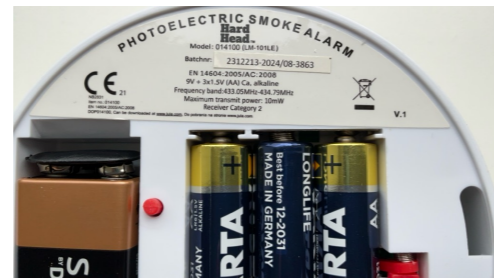
Brannvarsler fra 2024, og er  $< 10$  år.

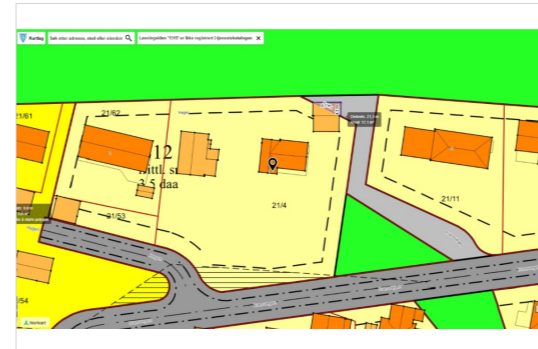
Carport og Hagestue bryter tomtegrense mot nordøst, med ca. 17 m<sup>2</sup>.

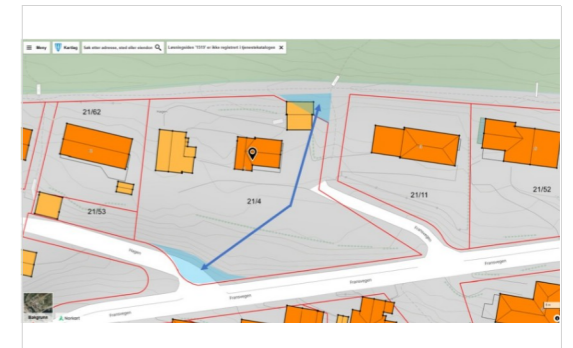
Ifølge kontaktperson er det disse tom som skal makebyttes.
