Tilstandsrapport

Enebolig

Helge Væringsaaens veg 16, 2408 ELVERUM

Befaringsdato: 06.05.2026

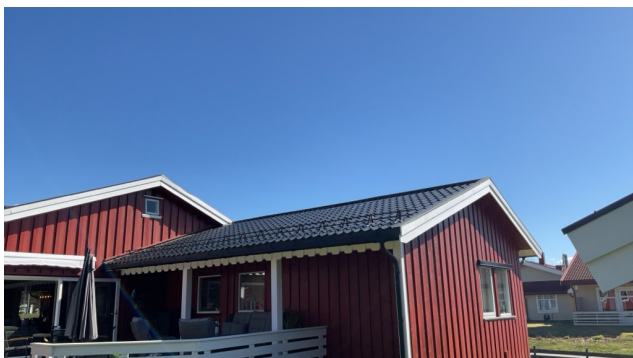
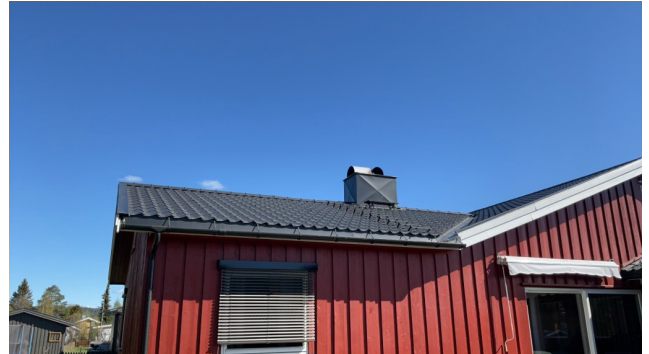
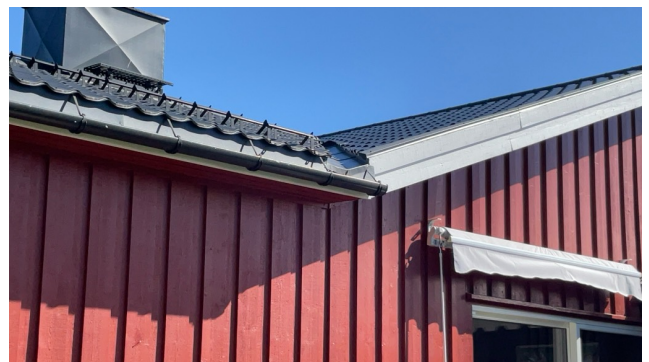
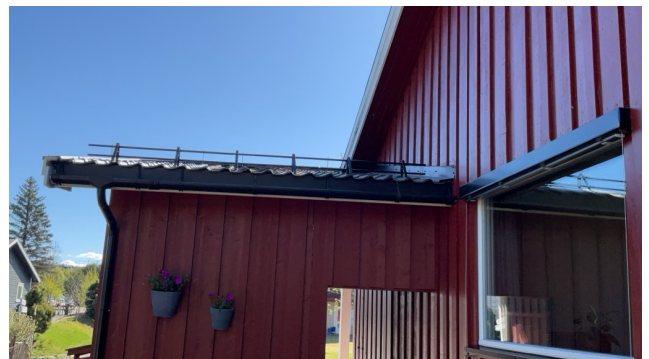
TG 2 Nedløp og beslag

Beskrivelse
Takrenner med forkantbeslag og med nedløpsrør til terreng. Beslag på vindskier. Beslag på vindusvannbrett. Gradrenner, luftehatt og pipebeslag. Takstige og feierplattform. Snøfangere.

Ingen spesielle strakstiltak.

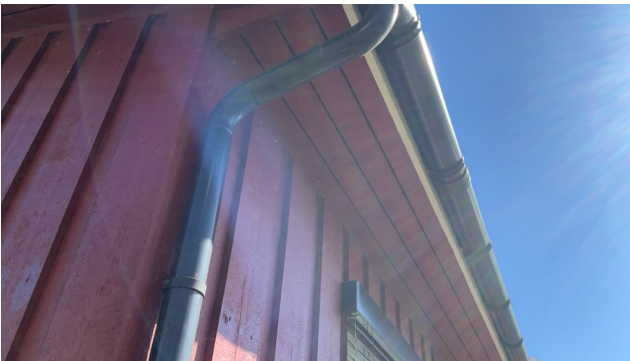
Spaltepanel under takutstikk for innluft.

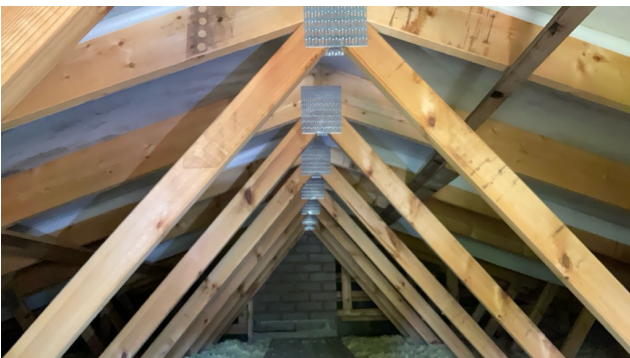
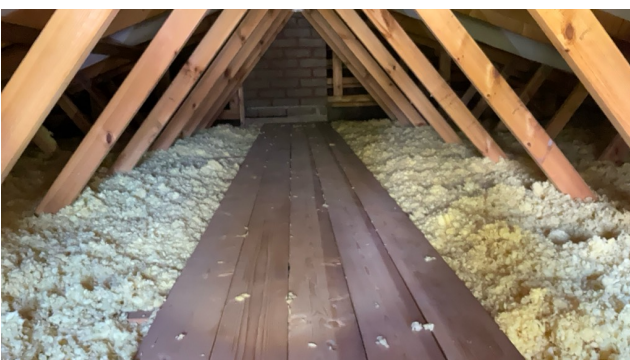
Tilleggsisolert med innblåst mineralull.

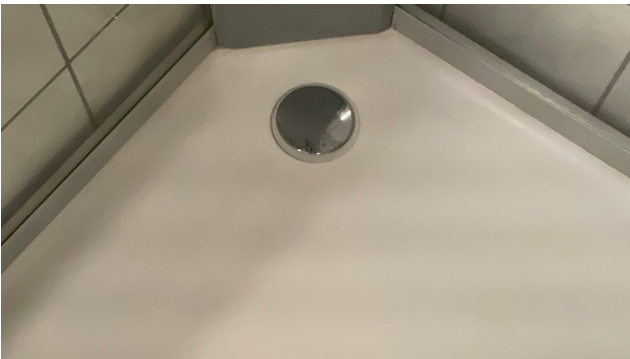
KJELLER > BAD

Det er plastsluk og smøremembran med ukjent utførelse.

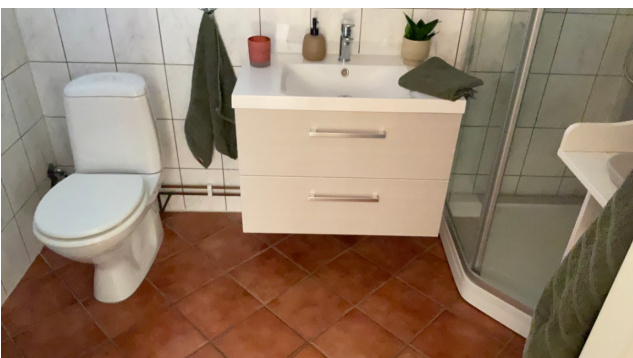
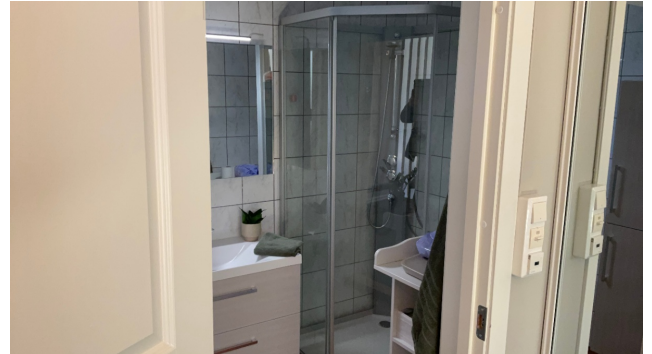
KJELLER > BAD

Rommet har innredning med nedfelt servant, toalett og dusjvegger/hjørne.

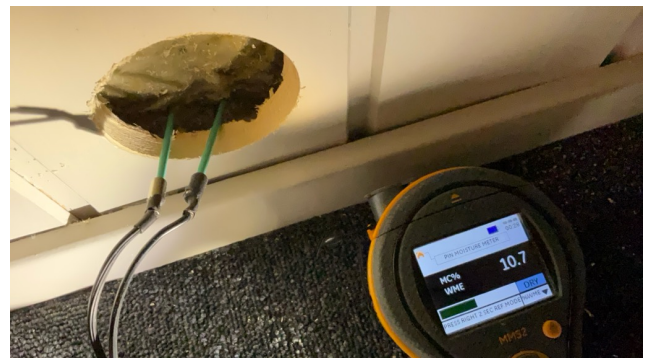
Fuktkvotemåling (vekt%) i konstruksjonen ble målt til 10,7. Det ble foretatt hulltaking vegg fra tilstøtende rom mot bunnsvill i våtrom. Det ble søkt med fuktindikator med pigger uten å registrere fukt på befaringsdagen. Forholdet bør uansett holdes under oppsikt.

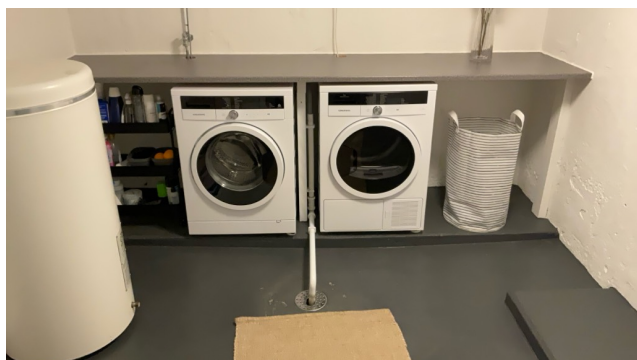
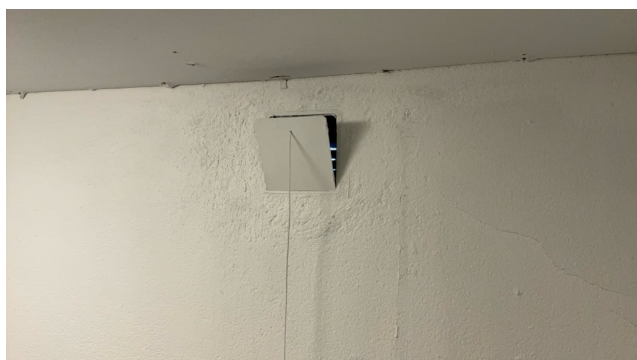
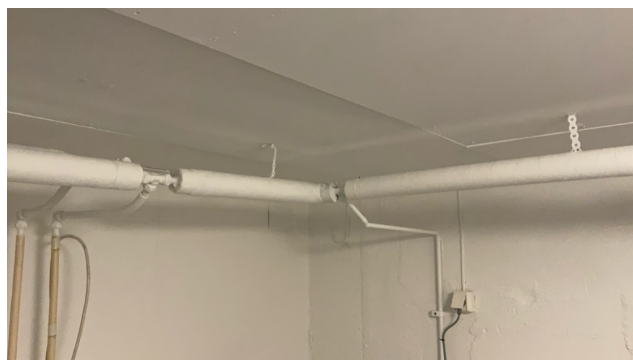
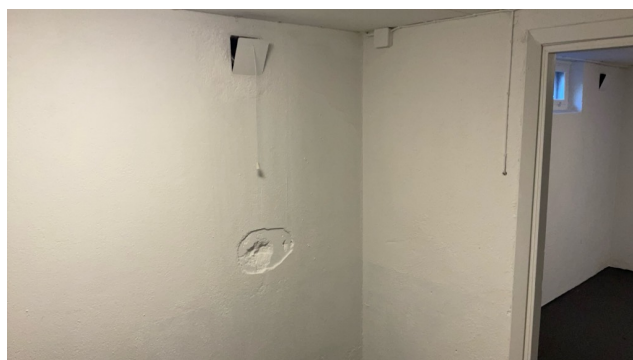
KJELLER > VASKEROM

Vegger med malt puss. Taket har malte plater.

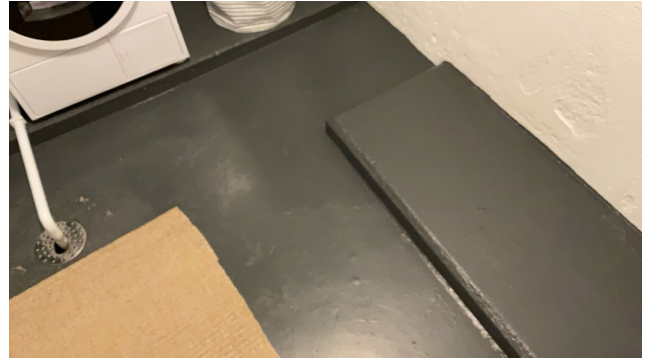
KJELLER > VASKEROM

- Overvåk tilstanden jevnlig. For å få tilstandsgrad 0 eller 1 må slukløsningen skiftes ut og sannsynligvis må også membransjiktet skiftes/utbedres. Det er imidlertid vanskelig å si noe om tidspunktet for når dette er nødvendig.
- Eldre sluk av støpejern er ofte utsatt for rust som kan medføre lekkasjer. Eventuelle lekkasjer kan medføre fuktskader på tilliggende konstruksjoner.

Forholdene bør holdes under oppsikt

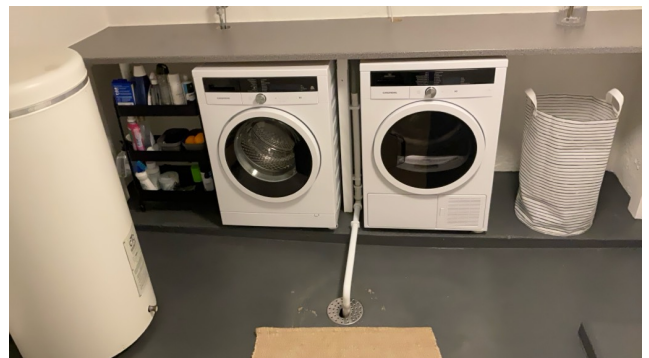
KJELLER > VASKEROM

Rommet har areidsbenk og opplegg for vaskemaskin og tørketrommel.

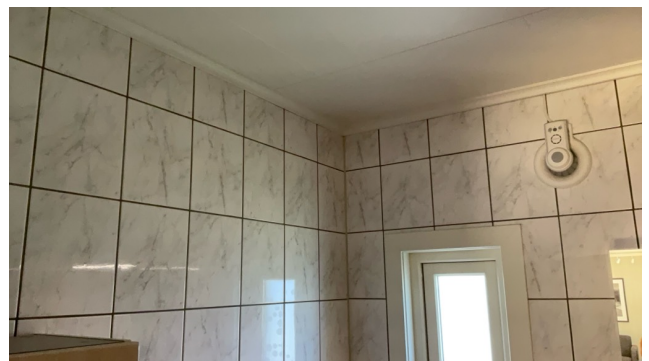
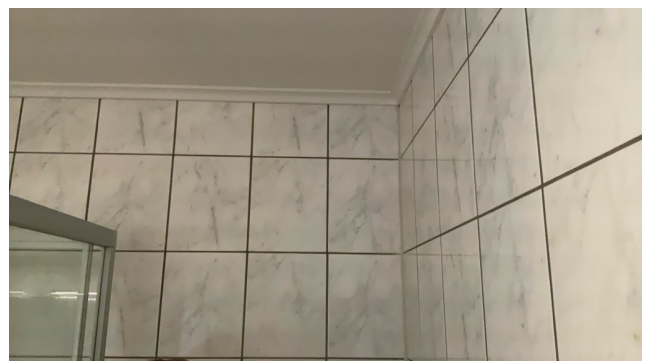
1. ETASJE > BAD

Veggene har fliser. Taket har himlingsplater.

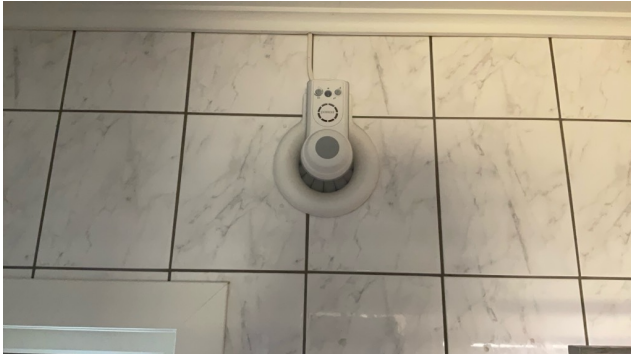
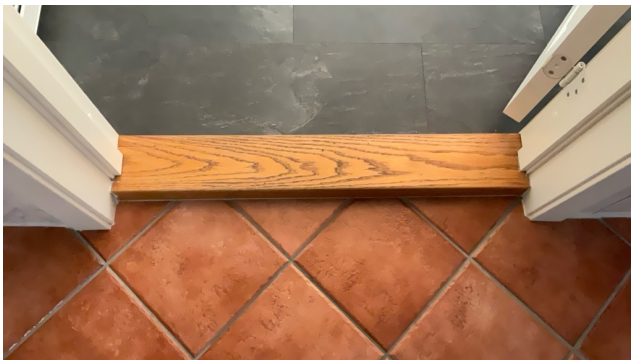
1. ETASJE > BAD

Hulltaking er ikke foretatt da det ikke er fysisk mulig pga tilliggende konstruksjoner.

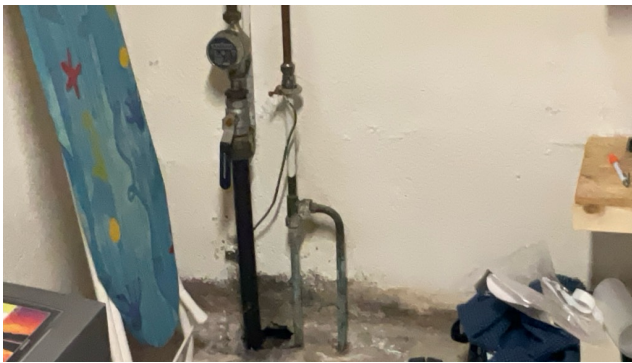
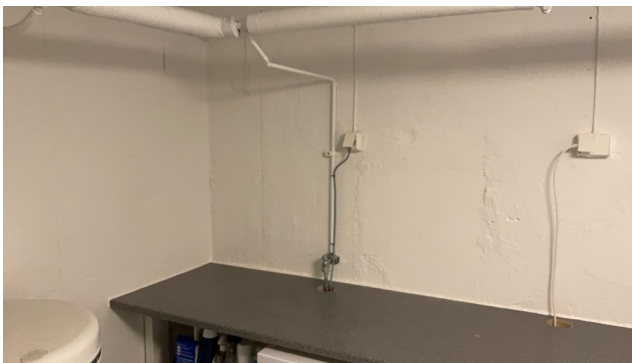
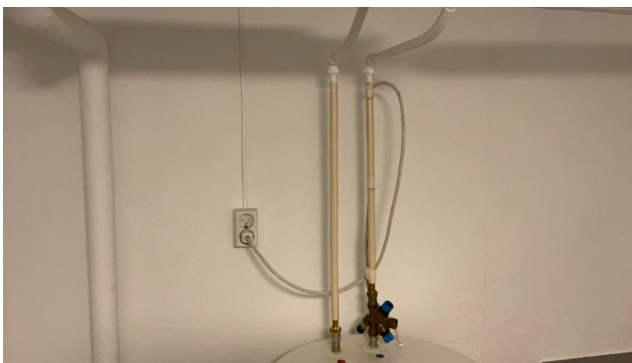
- Det er ikke behov for utbedringstiltak siden anlegget fungerer i dag, men ut ifra alder kan skader plutselig oppstå på eldre anlegg.

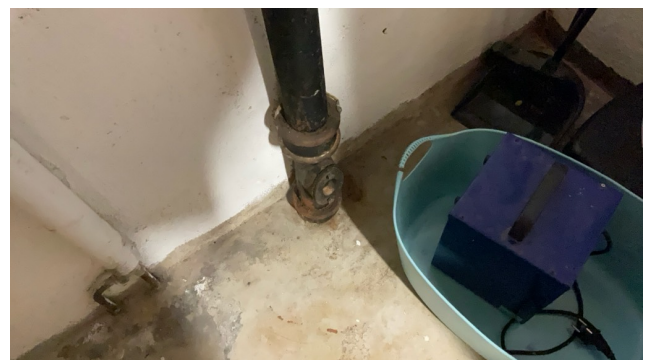
Sluk vaskerom.

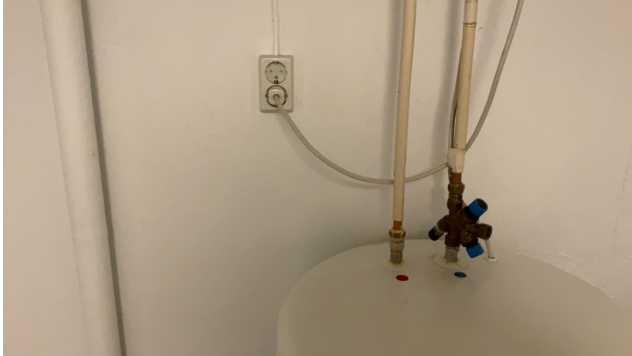
TG 1 Ventilasjon

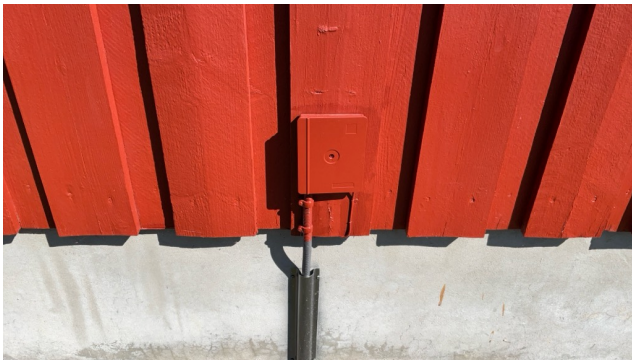
TC 1 Andre installasjoner

Bredbåndsfiber med tilgang til TV og Datasignaler.

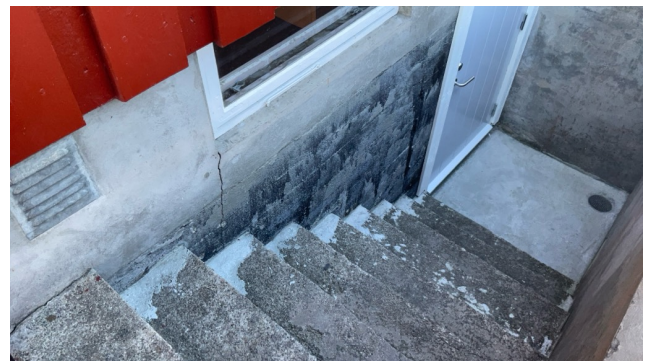
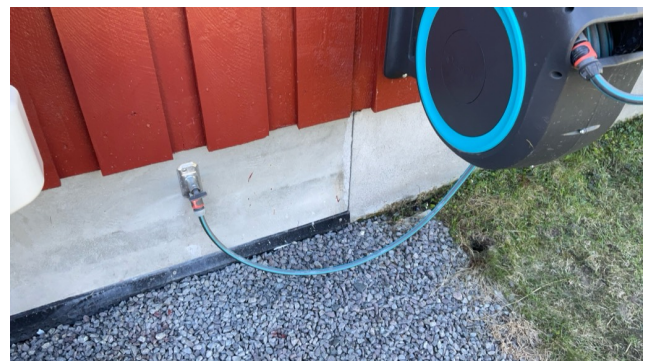
- Grunnmuren har sprekkdannelser.

- Lokal utbedring må utføres.

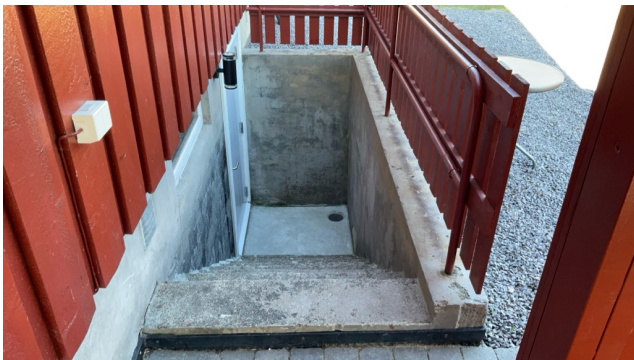
TG 1 Forstøtningsmurer

Forstøtningsmurer er av lettklinkerblokker i utvendig kjellernedgang.
