Befaringsdato: 20.05.2026

Rapportdato: 22.05.2026

# Tilstandsrapport

## ENEBOG

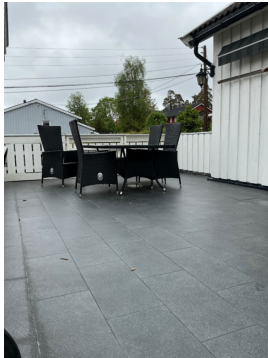
Terrasse på ca. 26 kvm.

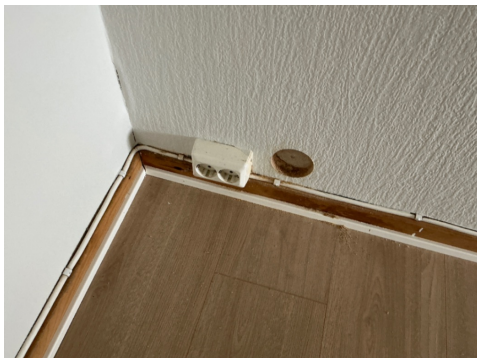
Betong bak plater

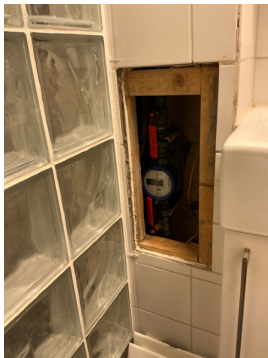
Vannmåler og stoppekran

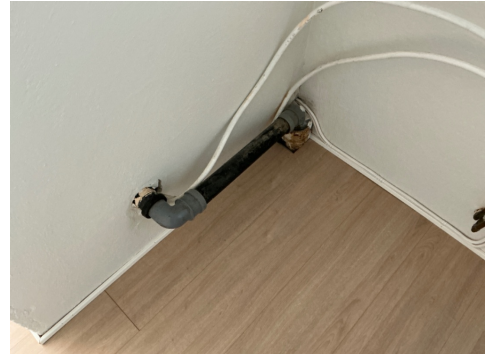
#### Konsekvens/tiltak

- I forbindelse med oppgradering av våtrom vil det være naturlig med utskiftning av rør.
- Tidspunkt for utskiftning av avløpsrør nærmer seg.

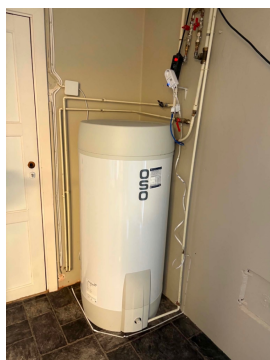
## ! TG 1 Varmtvannstank
