# Gamlevegen 18 A

Befaringsdato: 11.05.2026 Rapportdato: 27.05.2026 Oppdragsnr.: 21552-1303 Eiendomsverdi ref nr: UU7864

Autorisert foretak: Storetind Takst og Rådgiving AS Sertifisert Takstingeniør: Karl Anders Bjørdal

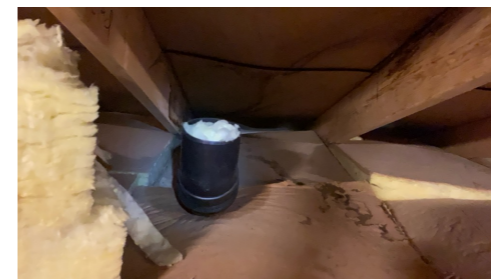
Det vil bli nødvendig med bygningsmessige tiltak med takgjennomføring for å etablere lufting, kostnadsestimat inkluderer skifte av undertaksplatene umiddelbart rundt takgjennomføring. Grunna uklart omfang/løsning, er det knyttet noe usikkerhet til kostnadsestimatet.

Kostnadsestimat: 20 000 - 100 000
