Øvre Farkvamen 8

Tilstandsrapport

Enebolig

Befaringsdato: 07.05.2026

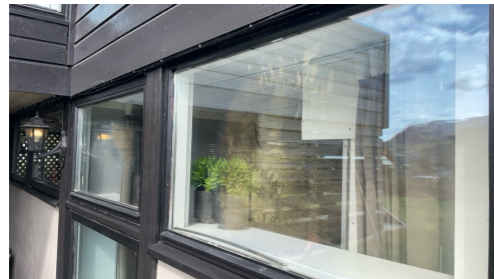
TG 0 Takvinduer

Takvinduer av pvc med tre lagsglass og utvendig kledning av metall.

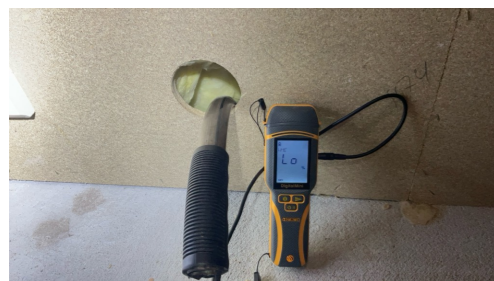
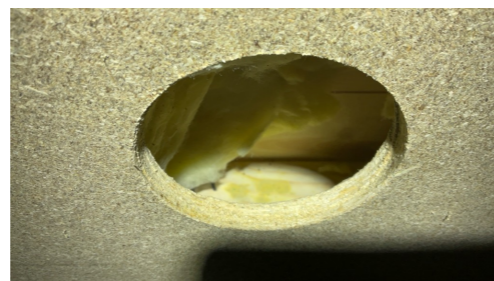
KJELLER > VASKEROM

TG 2 Overflater vegger og himling

- Det er vindu/dør med ikke fuktbestandige materialer i våtsonen (ved vask, dusj, badekar, osv.), løsningen eller byggematerialet er uegnet.

- Det er påvist at høydeforskjell fra topp slukrist til gulv/synlig topp membran ved dørterskel er mindre enn 25 mm.
- Det er påvist avvik i fallforhold til sluk i forhold til krav i forskrift på byggetidspunktet.

- Til tross for avviket i fall/høydeforskjell til sluk, vil gulvet fortsatt kunne lede vann mot sluket, men med redusert effektivitet. Dette kan potensielt øke risikoen for vannansamling i enkelte områder av badet.

- Uegnede materialer må fuktbeskyttes/utskiftes.

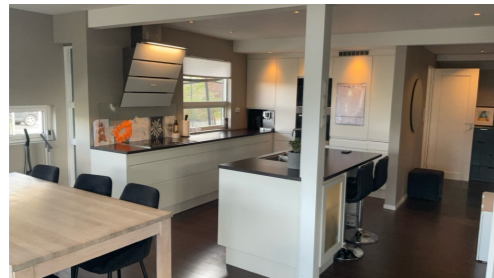
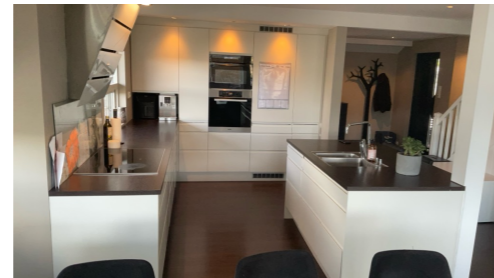
HOVEDETASJE > STUE/KJØKKEN/GANG

! TG 2 Avtrekk

- Det bør etableres tilluft til kjøkken.
