# Hagastuveien 28

Bolig med normal standard for byggeåret, men med flere avvik knyttet til alder, fukt og vedlikehold. De mest vesentlige forholdene gjelder fukt i kjeller/rom under terreng, drenering, grunnmur og gulv mot grunn. Utvendig er det registrert eldre taktekking, lekkasje i takrenner, råteskader i kledning/rekkverk og generelt vedlikeholdsbehov på vinduer, dører og terrasser. Innvendig er det varierende slitasje, planavvik i etasjeskiller, uferdige gulv i kjeller og eldre pipe med behov for oppfølging. Begge bad har avvik knyttet til fall, fliser, sluk/membran og sanitærutstyr. Det er også registrert tegn til skadedyraktivitet på loft og kjeller.

# Tilstandsrapport

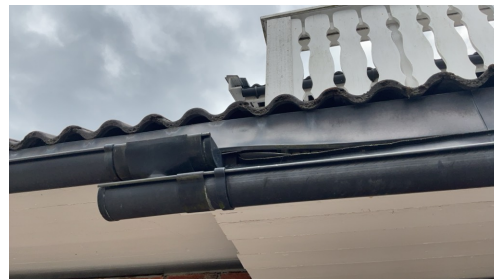
- Det mangler snøfangere på hele eller deler av taket, men det var ikke krav om dette på byggemeldingstidspunktet.
- Mer enn halvparten av forventet brukstid er passert på renner/nedløp/beslag.
- Takrenner har punktvis lekkasjer.

Sprekk i takrenne

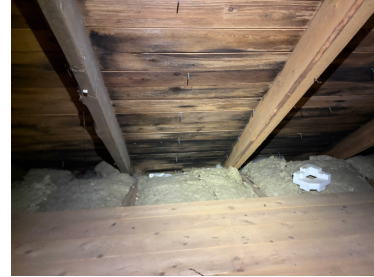
- Det er avvik:
- Undertaket er misfarget.

Svertesopp på undertaket skyldes vanligvis høy luftfuktighet og utilstrekkelig ventilasjon. Dette indikerer ugunstige fuktforhold, som over tid kan føre til muggvekst og skader på treverk.

Undertaket er misfarget.

Det anbefales å bedre ventilasjonen i takkonstruksjonen, kontrollere eventuell luftlekkasje fra innvendige rom, og vurdere lokal utbedring. Videre bør årsaken til fuktbelastningen kartlegges for å hindre videre vekst.

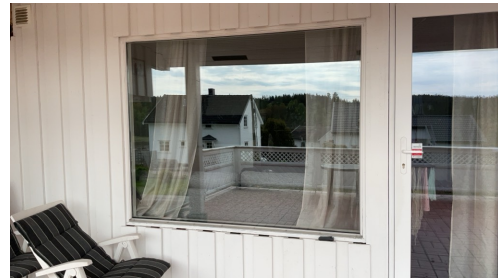
Det er påvist avvik rundt innsettsdetaljer.

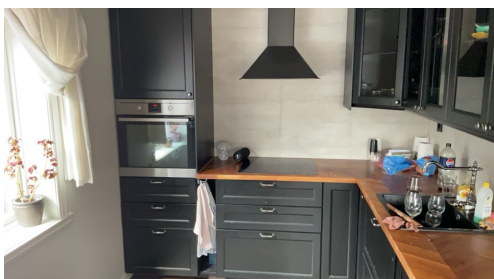
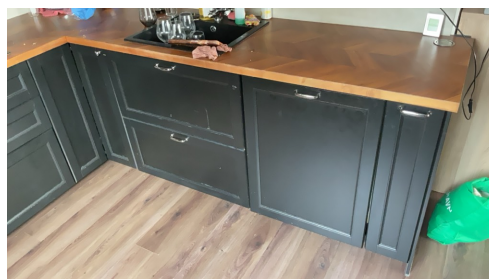
Slitemerker på benkeplate

Den enkelte må vurdere behov for tiltak.

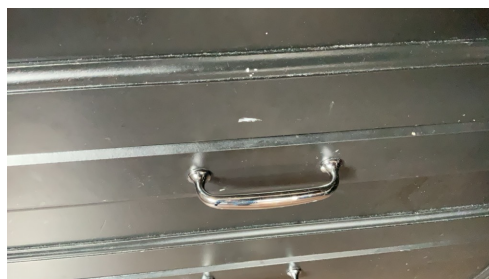
Merker på skapdør

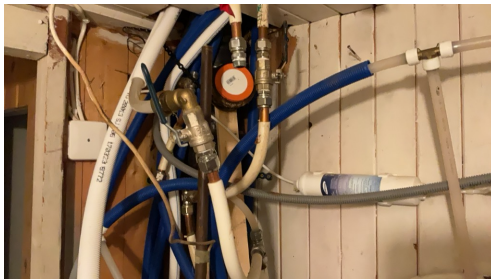
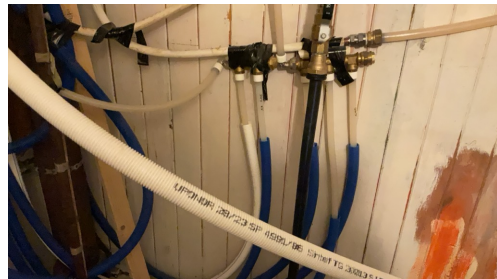
### TG 2 Vannledninger

- I forbindelse med oppgradering av våtrom vil det være naturlig med utskifting av rør.
- Det er ikke behov for utbedringstiltak siden anlegget fungerer i dag, men ut ifra alder kan skader plutselig oppstå på eldre anlegg.

Anlegget bør sjekkes av fagperson, som må utføre eventuelle tiltak på anlegget.

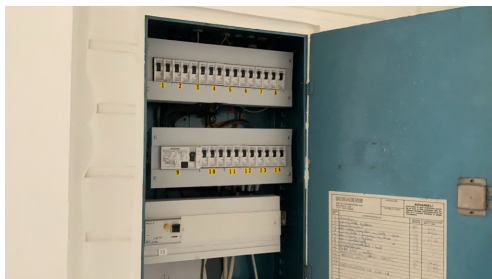
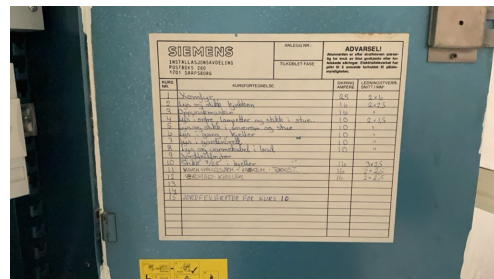
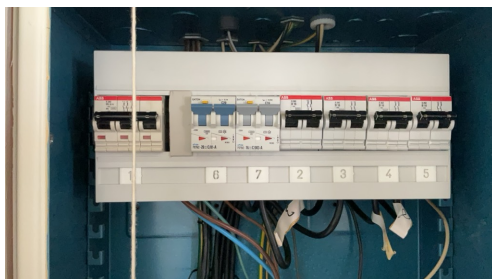
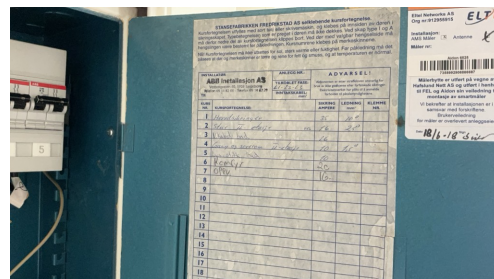
12. Foreta en helhetsvurdering av det elektriske anlegget, dets alder, allmenne tilstand og fare for liv og helse. Bør det elektriske anlegget ha en utvidet el-kontroll?

Ja Det er ikke foretatt kontroll av det elektriske anlegget i løpet av de siste 5 årene. Det anbefales en gjennomgang av en registrert el. takstmann.

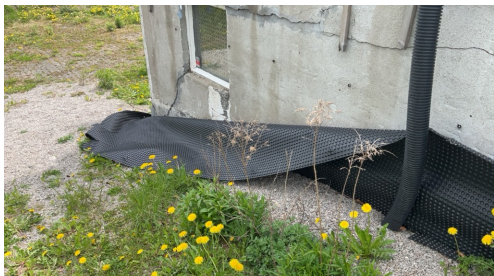
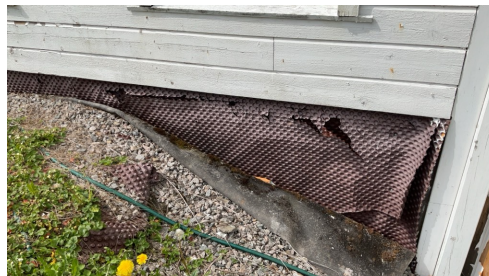
- Det bør gjøres lokale tiltak.

Kostnadsestimat: 100 000 - 200 000
