# Kårstadvegen 19

# Tilstandsrapport

Befaringsdato: 19.05.2026    Rapportdato: 29.05.2026    Oppdragsnr.: 21552-1298    Eiendomsverdi ref nr: GB2095

Autorisert foretak: Storetind Takst og Rådgiving AS    Sertifisert Takstingeniør: Karl Anders Bjørdal

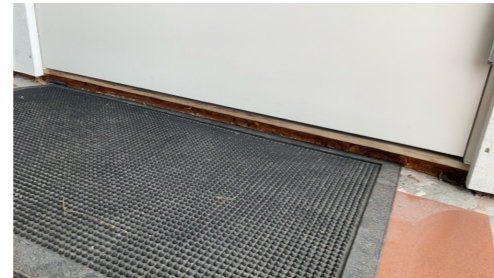
Hovedinngang - ikke beslag under

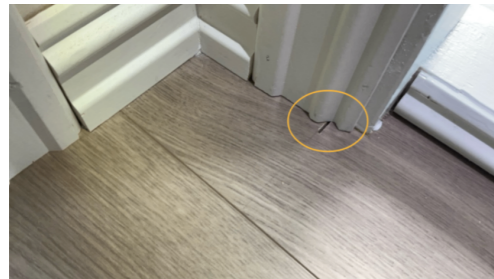
Sagespor i lamiantgulv

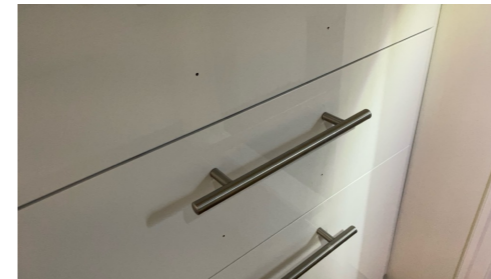
Skruenhull i skuffefronter bør utbedres for å ivareta kjøkkenets estetikk og forhindre ytterligere slitasje.

Fronter med skruenhull

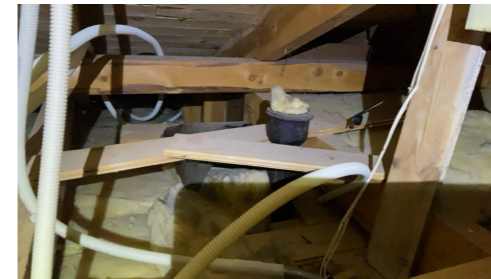
Nytt plastavløp lagt fram til teknisk rom kjeller
