# Tilstandsrapport

Enebolig

Prost Bloms gate 25, 2819 GJØVIK

Befaringsdato: 04.06.2026

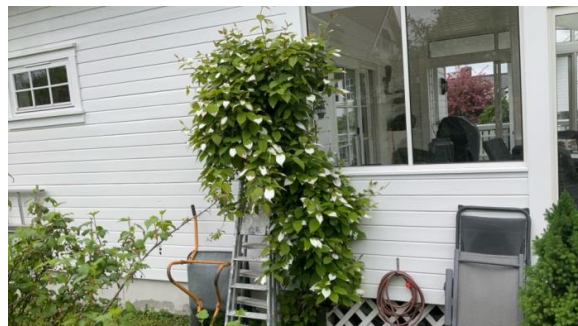
- Beplantning inntil yttervegg.

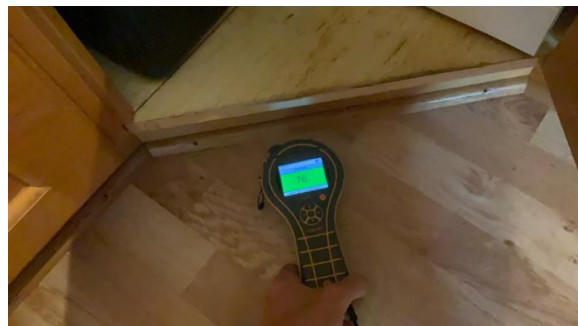
Benkeskap. Det anbefales å montere vannstoppventil med sensor under innredning.
