| <b>Adresse:</b> | Våglandsvegen 95, 6683<br>VÅGLAND |

gnr. 236, bnr. 39

Befaringsdato: 24.06.2026

# Tilstandsrapport

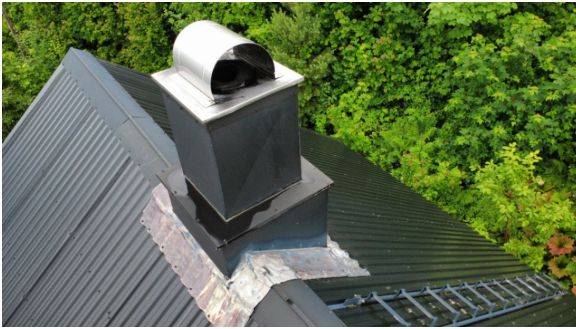
Pipebeslag og fastmontert takstige

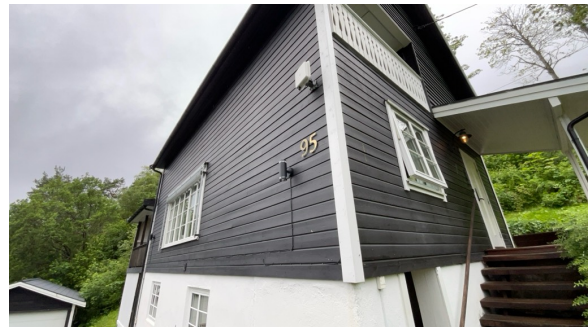
Oversikt. Bør fjernes gress som vokser opp mot kledningen.

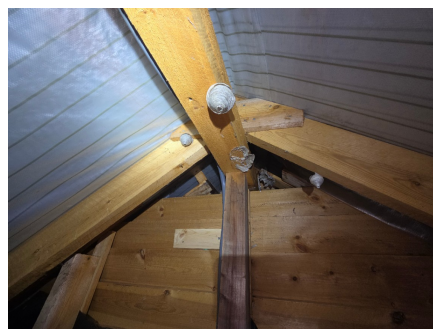
Vipsebol er synlig

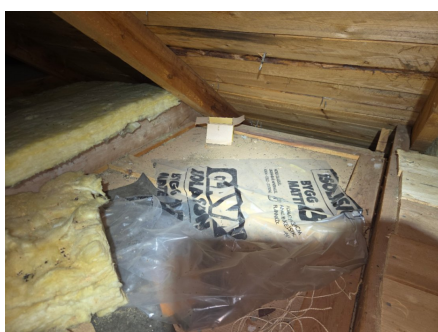
Manglende isolasjon

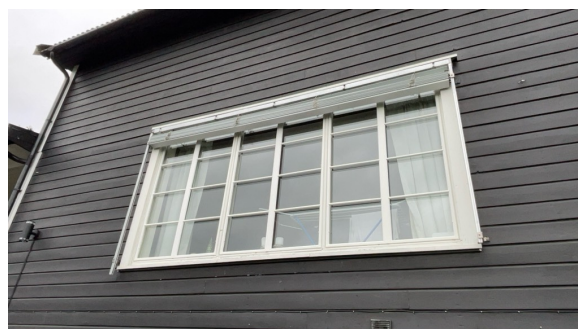
Alder på glassruter i stue er ukjent, karmen er av eldre årgang.

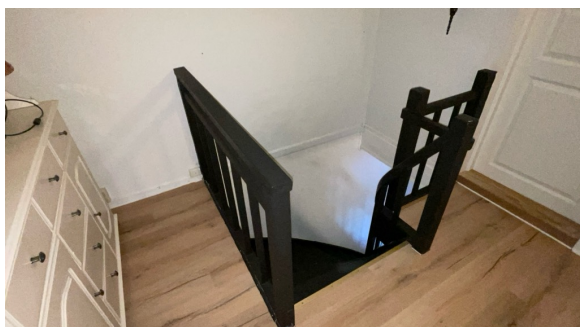
Trapp sett fra 2. etasje

Malt tett trapp og malt spilerekkverk. Høyden på rekkverket er målt til ca. 86 cm i 2. etasje og ca. 72 cm. Ned langs trappen er rekkverket ca. 80 cm høyt. Åpningene mellom spilene på rekkverket i 2. etasje er ca. 18 cm, og ned langs trappen ca. 12 cm.

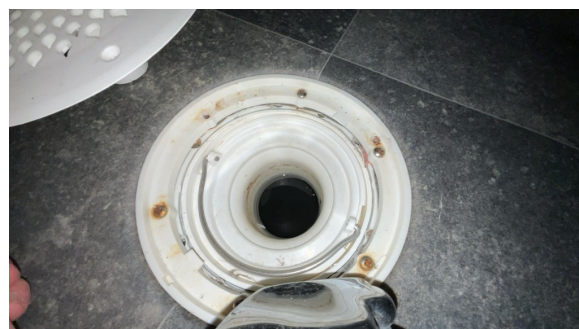
Det er målt 14 mm høydeforskjell på gulvet fra underkant dørterskel til sluk under badekaret. Det er målt 48 mm fra topp belegget ved dørterskel til sluk under badekaret.

Sluk under badekar

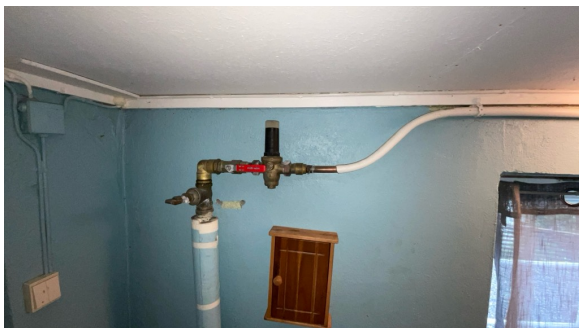
- Det er påvist at eventuelt lekkasjevann fra rør i rør system ikke ledes til sluk eller annen kompenserende løsning.
- Rørkursene på rør-i-rør systemet på vannledninger er ikke merket.
- Fordelingskolber er montert åpent på vegg i lagerrom uten sluk eller avrenning til avløp.
- Over halvparten av forventet levetid er nådd for kobberrør i kjeller og hovedstoppekran.

Hovedstoppekrane i kjeller ved dør inn til kjelleren

- Rørkurser på rør-i-rør system bør merkes.
- Det bør foretas tiltak på anlegget som sikrer bedre løsning på eventuelt lekkasjevann fra rør i rør system.
- Det er opplyst at anlegget er montert som egeninnsats av forrige eier. Konsekvensen er at utførelsen kan være mangelfull eller ikke fagmessig, noe som øker risikoen for skjulte feil, lekkasjer og fremtidige skader. Det anbefales at arbeidet vurderes og dokumenteres av fagperson.
- Rørkursene bør merkes, og det må etableres løsning for å lede eventuelt lekkasjevann fra rør-i-rør-systemet til sluk eller annen forsvarlig avrenning, for å redusere risikoen for vannskader.
- Det bør også vurderes utskifting eller oppfølging av kobberrør og hovedstoppekran, da over halvparten av forventet levetid er nådd, noe som øker risikoen for lekkasjer og driftsavbrudd.
