# Tilstandsrapport

## Enebolig

# Skaderapport

## Tilleggsnotat - Reklamasjonsrapport

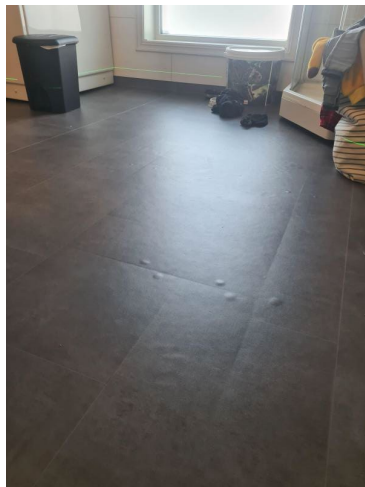
**Bilde 6:**

Viser hevelser etter antatt skruehoder under gulvbelegg på bad i 2 etasje.

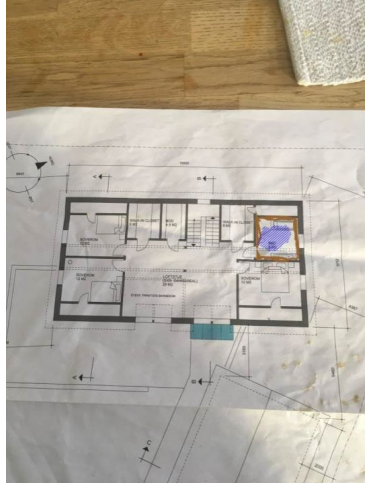
**Bilde 7:**  
Plantegning av 2 etasje som viser, hvor badevegger og gulv er merket.

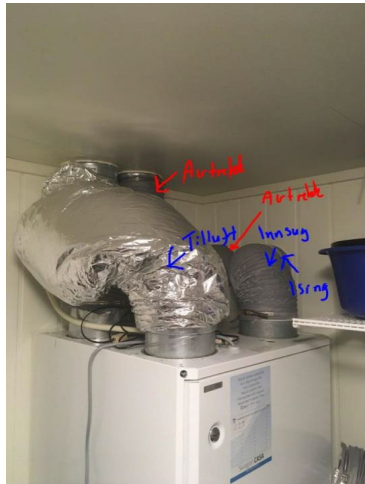
**Bilde 8:**  
Ventilasjonsaggregat på bod i 1 etasje.  
Rim på friskluftinntak til aggregat.  
Det er brukt flexible slanger på inntak til aggregat, her brukes vanligvis andre typer rør.  
Det er ikke montert lyddemper fra aggregat til ledningsnett, dette gir utslag i mye støy.

Det meste av kanalnettet er skjult i bjelkelag og innkassinger.

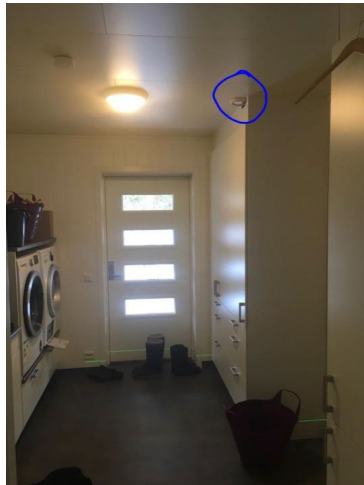
**Bilde 10:**  
Vaskerom i 1 etasje med ventil i himling som gir tilluft.

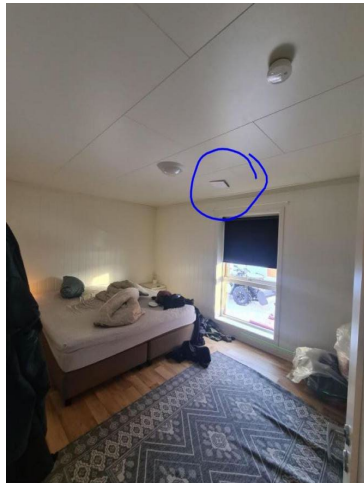
**Bilde 11:**  
Ventil på soverom i 1 etasje er tilkoblet avtrekk.

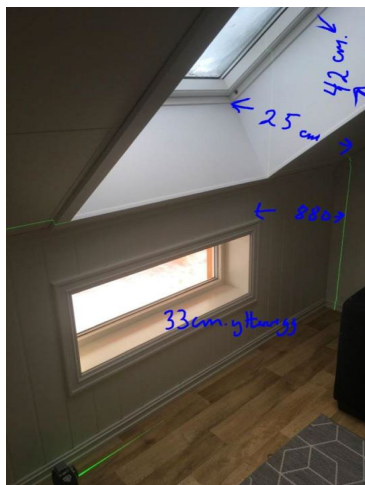
**Bilde 14:**  
Viser foring som er vinkelrett på vindu  
vindu, bør være loddrett her for og få  
optimal isolering og lufting.

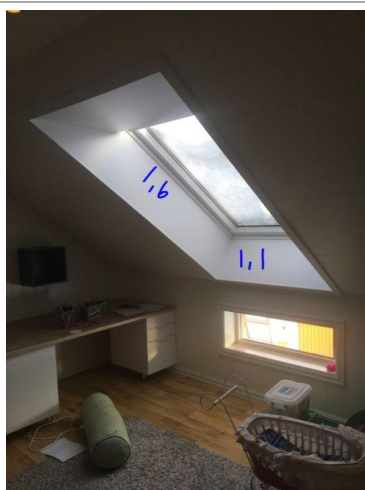
**Bilde 15:**  
Vindu på soverom som er montert på  
samme måte.

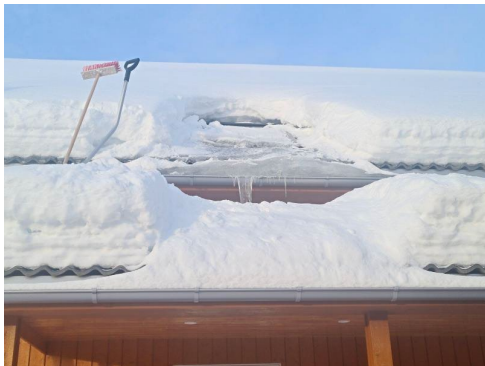
**Bilde 17:**  
Takvindu 2 mye is nede.

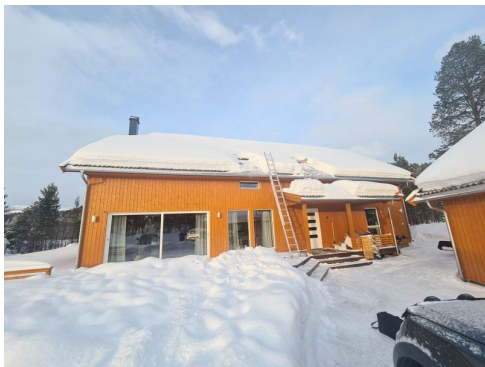
**Bilde18:**  
Takvinduer sett fra parkeringsplass.

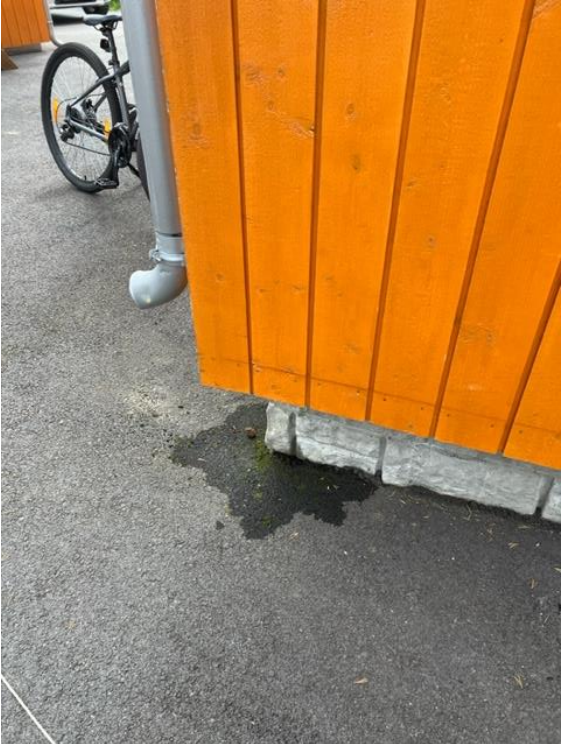
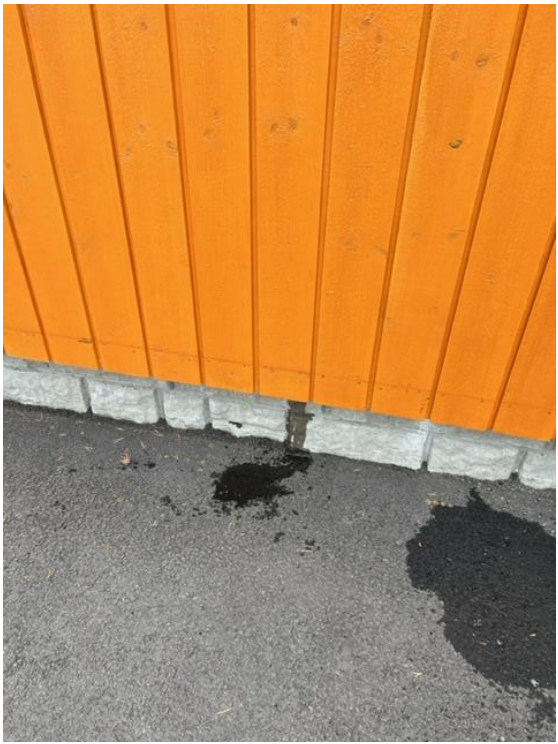
| <p>Takstingeniøren mottok 29 og 30 august 2023 bilder og videoer fra eier.</p> | <p>Takstingeniøren mottok 29 og 30 august 2023 bilder og videoer fra eier.</p> |

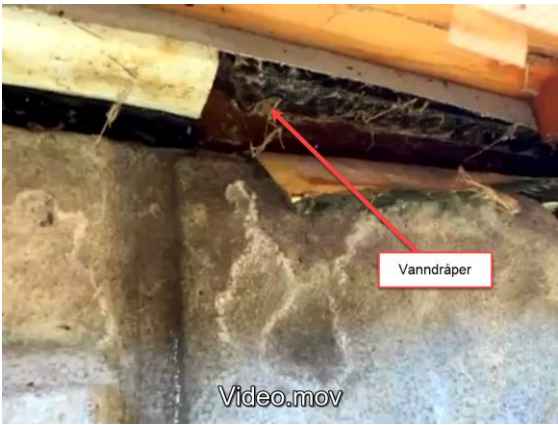
Takstingeniøren ble kontaktet 29.08.2023 av Crawford & Company AS, med opplysninger om at eier opplever at det kommer vann ut fra underkant ytterveggen, og han mistenkte at det er avvik ved luftingen av ytterveggen.

| <p>Takstingeniøren mottok 29 og 30 august 2023 bilder og videoer fra eier. Skjermdump ifra video hvor man tydelig ser at vann drypper ut ifra konstruksjonen.</p> | |

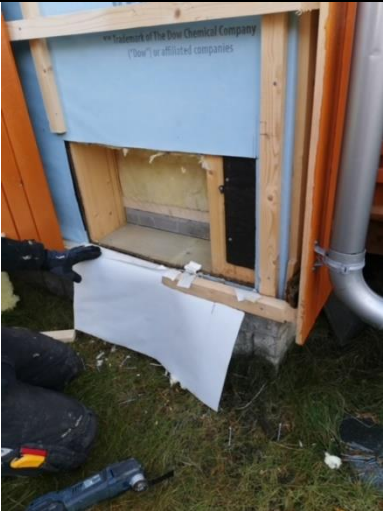
| <p>Åpnet opp vegg for inspeksjon.</p> | <p>Synlig betonggulv høyere kt. enn ringmur. Uvanlig løsning</p> |

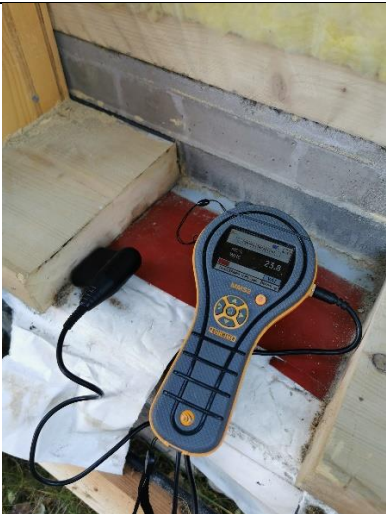
Under befaringen ble det avdekket mangelfull lufting av ytterkledningen. Det har medført at fukt bak kledning ikke blir luftet ut med påfølgende kondensering. Vann har rent nedover vindspærren og trukket inn i bunnsvillen.

| | <p>Våt bunnsvill</p> |

For å utbedre nåværende situasjon må det etableres utlufting av kledningen i øvre del av gavlvegger, samt avfukte bunnsvillen.

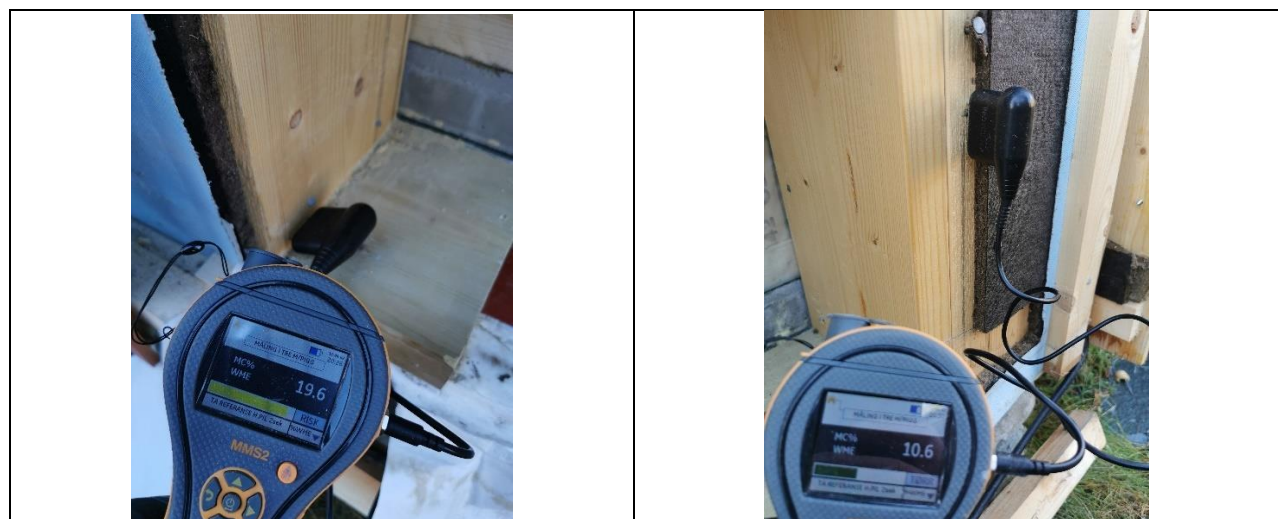
Stender. Risiko for fukt

Stender, tørr

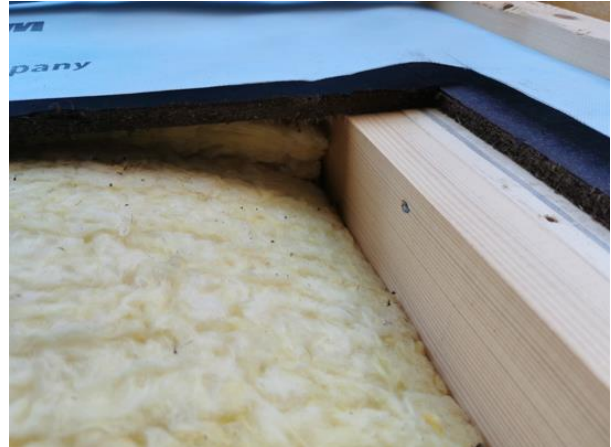
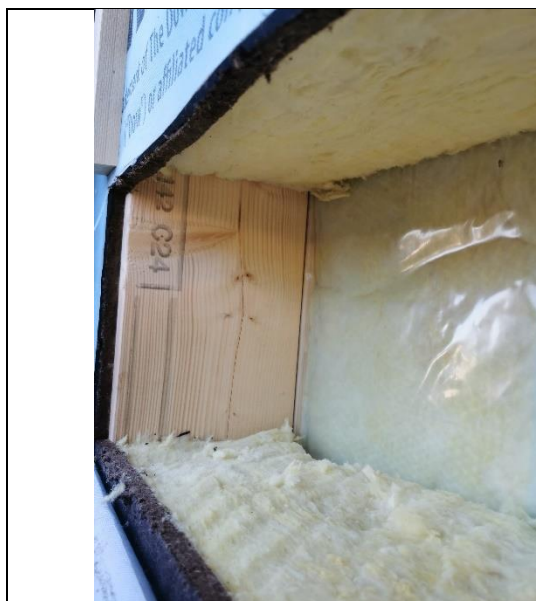
Dampsperre

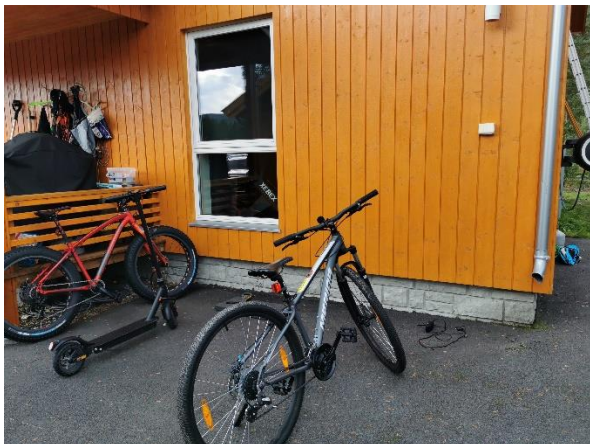
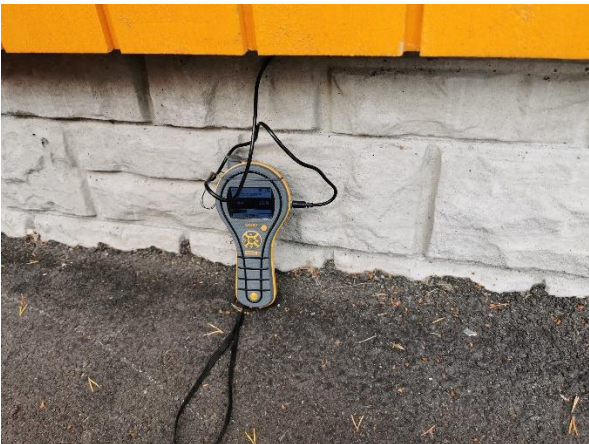
| Måling under vindu | Tørr |

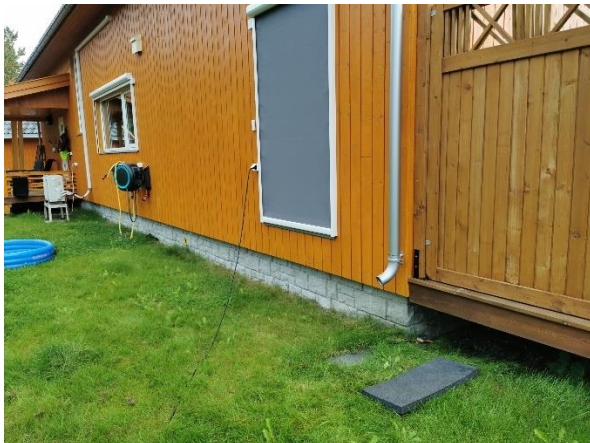
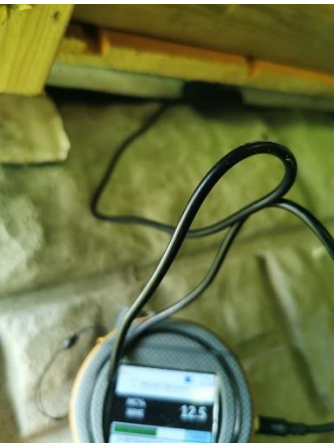
| Hjørne under terrasse | Tørr |

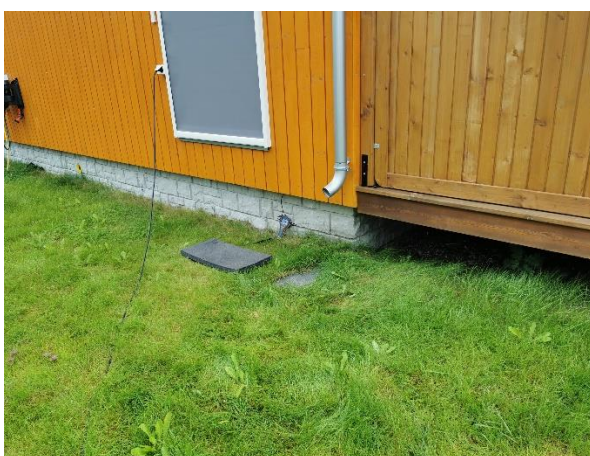
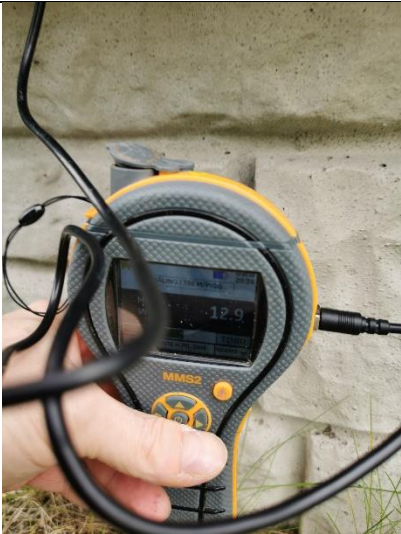
| Hjørne, bunnsvill | Tørr |

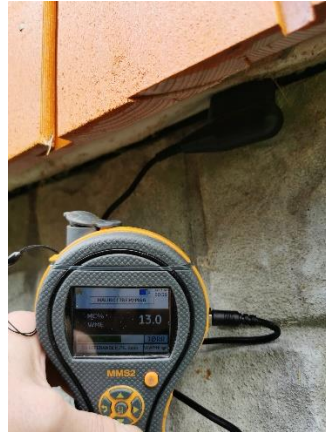
Tørr

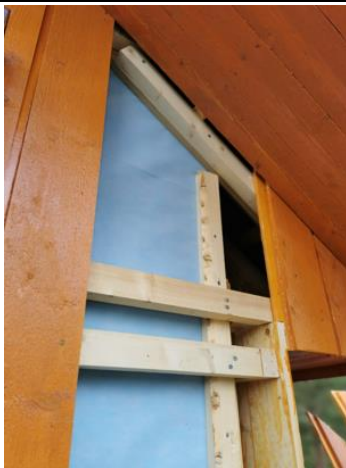
Panel, lufting

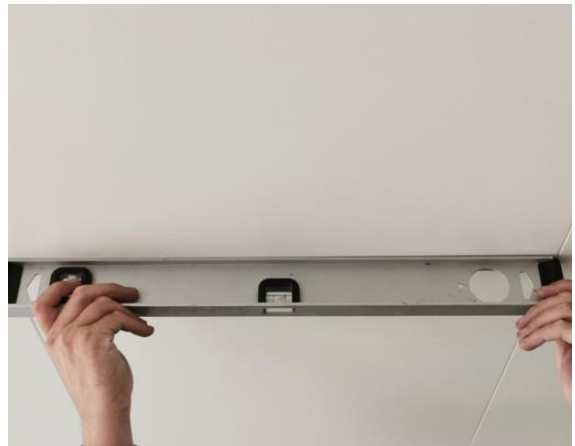
Årsak er feil ved montering. Ved montering av slike typer plater må de akklimatiseres tilstrekkelig først, rommet må har riktig temperatur og luftfuktighet. Hvis dette ikke blir hensyntatt kan slike feil oppstå.

Sjekk med vater. Takplater buer seg noe.
