# Tilstandsrapport

Enebolig

Røsslyngveien 4, 8402 SORTLAND

Rapportdato: 08.07.2026

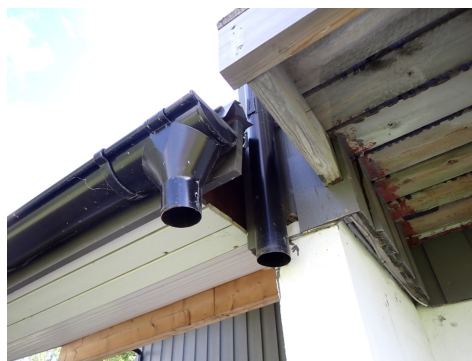
Taknedløp mangler

- Manglende taknedløp gjelder kun ved overbygg over kjellerinngang.
- Det anbefales å montere snøfangere på tak med ru taktekke hvis takvinkel er over 27 grader (Decra oppgir 30). Siden takvinkel er 27 grader ligger man akkurat i grenseland. Montering av snøfangere bør vurderes. Snøfangere bidrar også til å forlenge levetiden på takrenner.
- Takrenner bør generelt kontrolleres jevnlig og holdes rene for at de skal fungere optimalt.
- Det må sørges for fall til nedløp på takoverbygg.
- Manglende taknedløp må monteres.

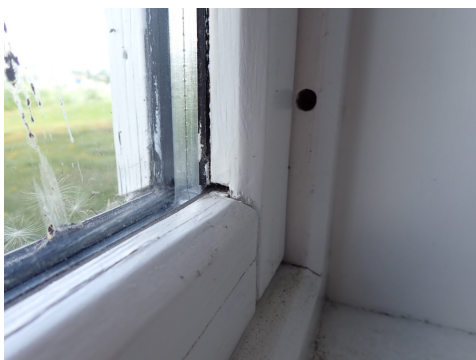
Nedre del av vinduet siger

- Eldre isolerglass har økt risiko for punktering og redusert isolasjonsevne, med fare for varmetap og kondensproblemer.
- Det bør vurderes å bytte de 2 store vinduene i stua.

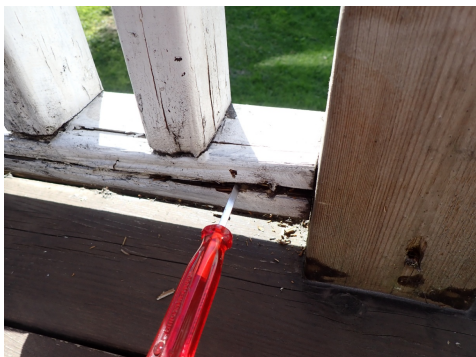
Eksempel på råde

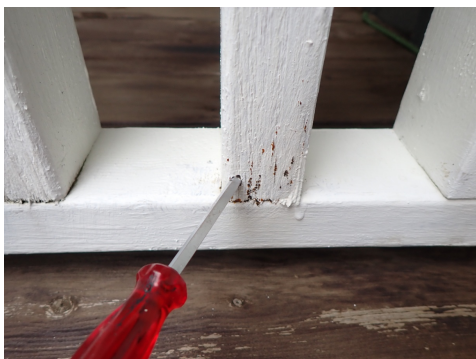
Spredt, begynnende råde i enkelte deler

- Enkelte deler i rekkverk bør byttes.
- Ytterligere kontroll av søylenes bærende effekt anbefales. Der det er nødvendig bør fundament etableres.
- Det anbefales å utbedre rekkverket slik at høyden tilfredsstiller gjeldende krav, for å sikre trygg bruk.

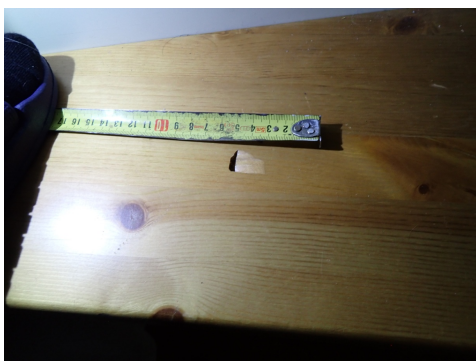
Eksempel på hakk i trinn

- Lokale utbedringer.

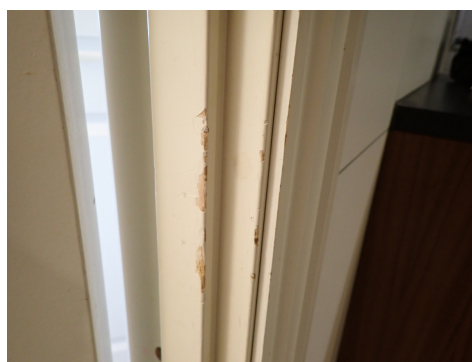
Eksempel på slitasje/merker

- Det bør gjøres mindre tiltak på enkelte dører.

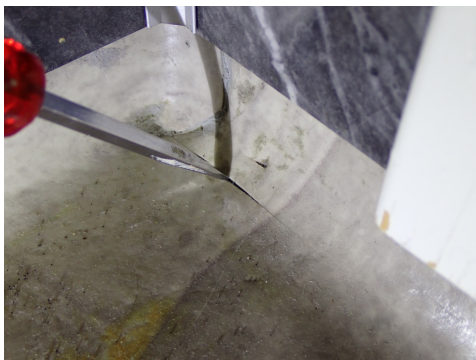
Glipp i belegg, trolig skåret med kniv under legging

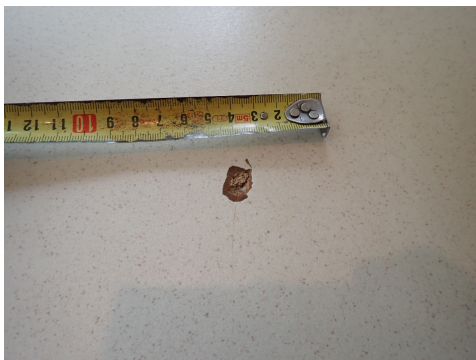
Hakk i benk

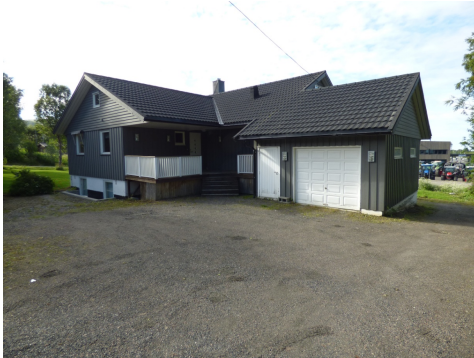
Noe fall også fra sørøst, inn mot hjørne
