# Tilstandsrapport

Enebolig

Lilandveien 141, 8407 SORTLAND

Rapportdato: 01.08.2026

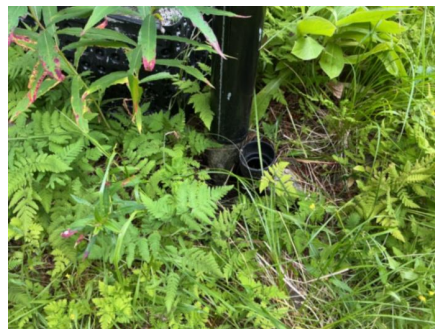
Eksempel på ikke tilfredsstillende bortledning av vann fra taknedløp

- Mangelfull bortledning av vann kan føre til fuktbelastning på grunnmur, med risiko for fuktinntrenging og skader på konstruksjonen.
- Det anbefales å etablere tilfredsstillende bortledning av vann fra taknedløp, slik at vann ledes bort fra grunnmuren.
- Manglende snøfangere kan føre til ras av snø og is fra taket, med fare for skade på personer, eiendom og installasjoner.
- Det må monteres snøfangere for å oppfylle sikkerhetskrav.
- Det bør monteres snøfangere på hele eller deler av taket for å oppfylle sikkerhetskrav og redusere risikoen for snøras, som kan føre til personskaader eller skade på eiendom.

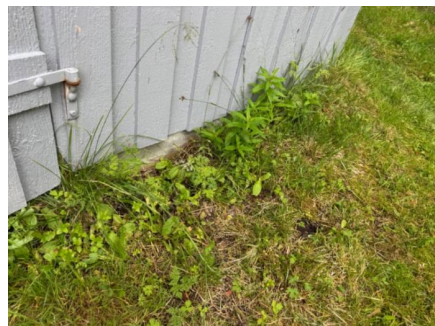
Veggkonstruksjon i kontakt med terreng

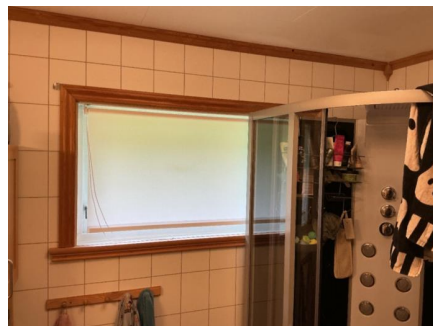
Vindu i våtsone

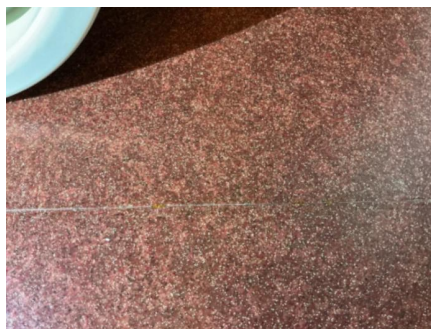
Utetthet i beleggskjøt

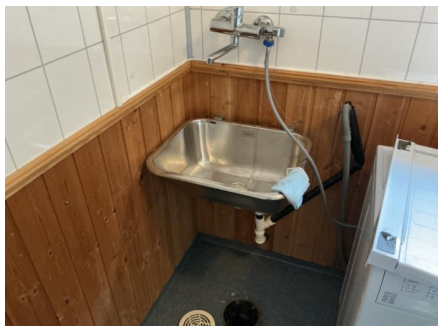
Våtzone ved skyllekar

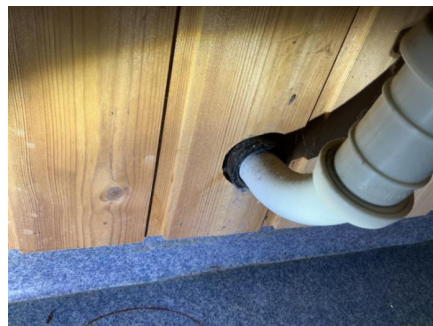
Utetthet ved rørgjennomføring
