# Egenerklæring

Fredensvoldvegen 10, 2408 ELVERUM

# Tilstandsrapport

## ENEBOLIG

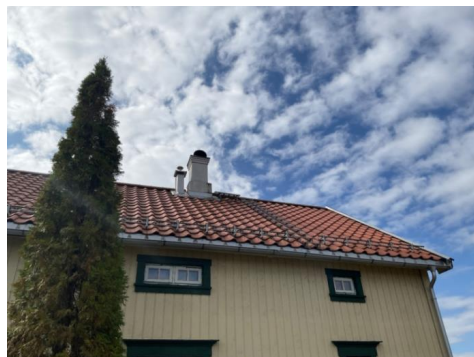
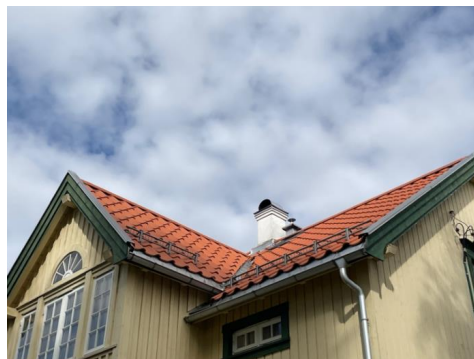
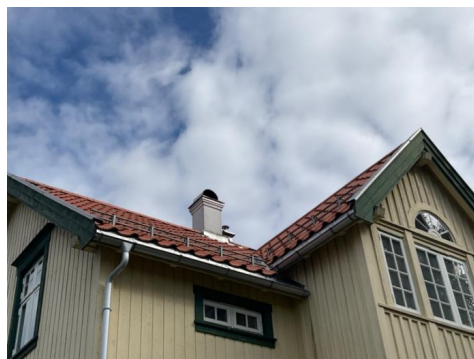
### ! TG 2 Nedløp, beslag og skorsteiner over tak

- Forholdene bør holdes under oppsikt

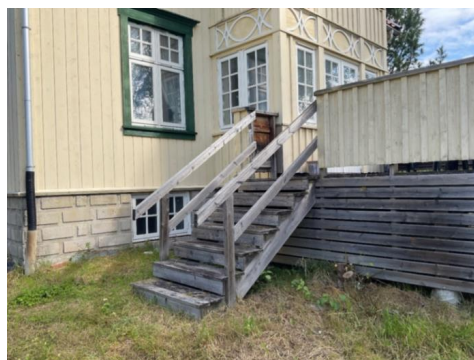
Trapp til veranda.

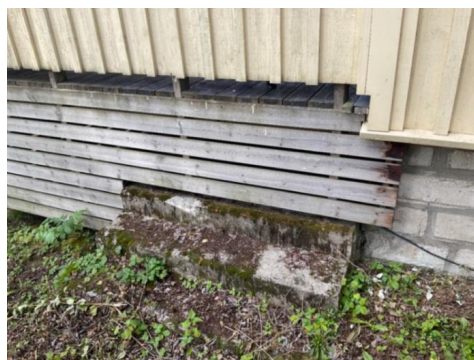
Impregnert tretrapp med platting.

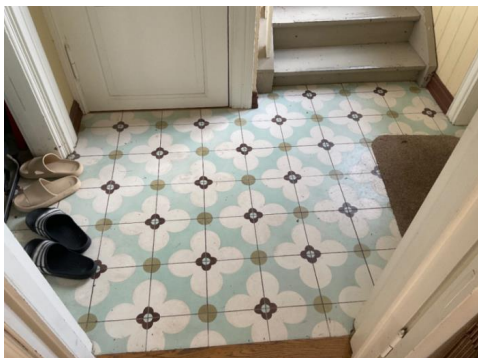
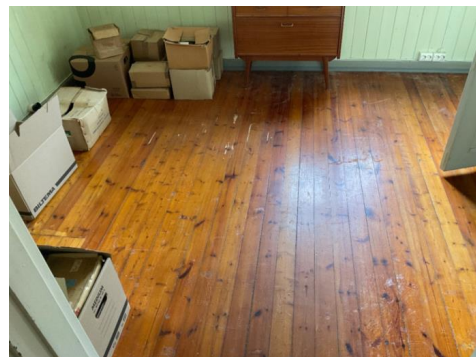
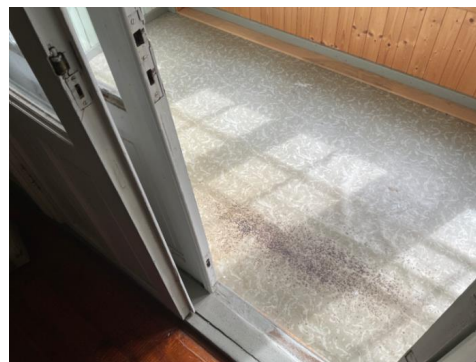
### TG 2 Overflater - vegger og himlinger

- Ettersyn og vedlikehold er vurdert som påkrevet

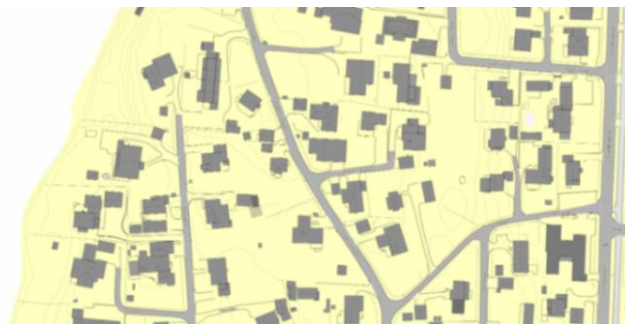
Radonkart over området

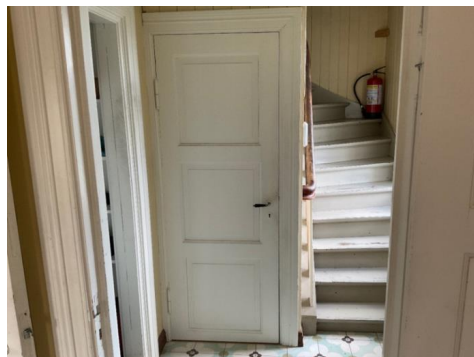
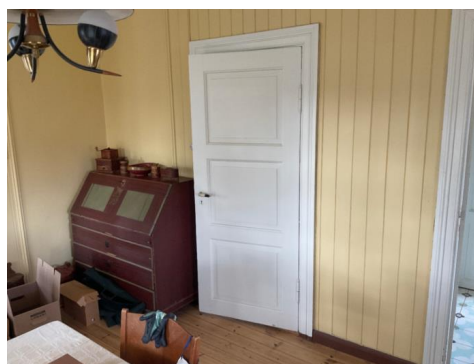
## TG 2 Innvendige dører

- Forhold som bør holdes under oppsikt/fornyes.

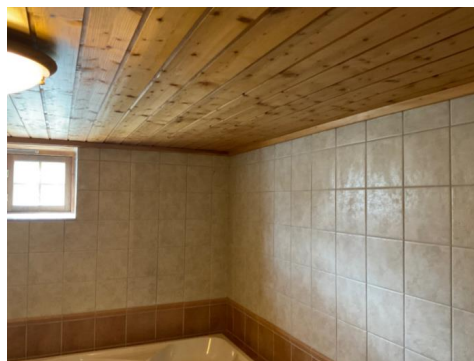
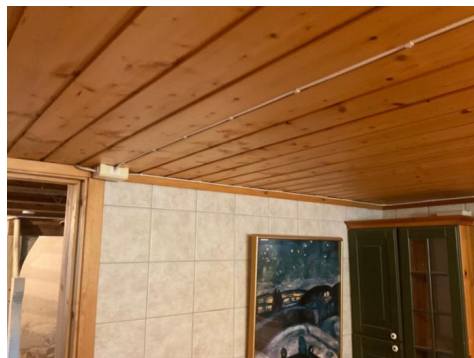
#### TG 2 Dokumentasjon for våtrom

Våtrommet har flis på vegg og panel på innvendig tak.

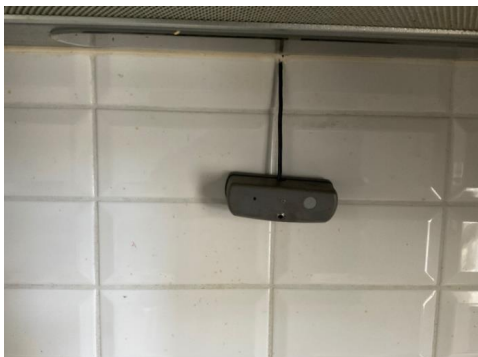
Komfyrvakt.

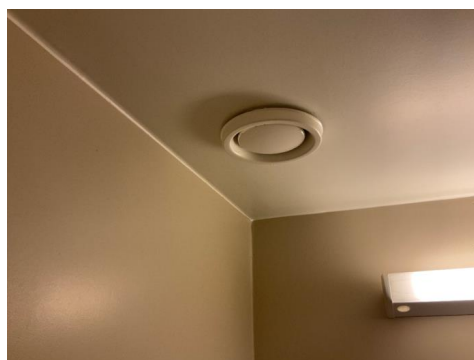
### 2. ETASJE > TOALETTROM

### ! TG 1 Sanitærutstyr

Toalettrom med vegghengt klosett og med en liten servant. Takventil og dør med luftterskel.

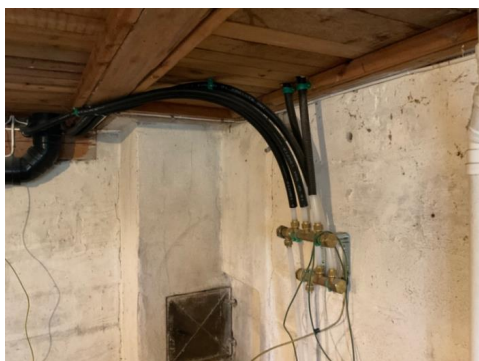
Innvendige vannledninger er av plast (rør-i-rør). Noe kobber.

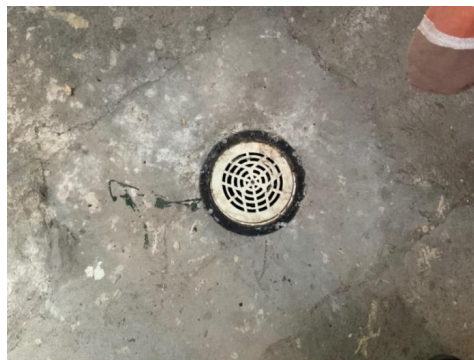
## TG 1 Innvendige avløpsrør

Innvendige avløpsrør er utført med PP plastrør.

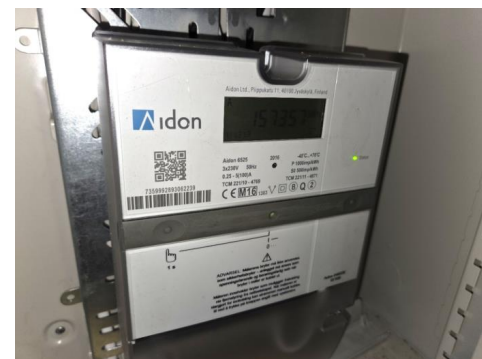
Det elektriske anlegget ble montert før 1.1.1999, og det er ikke gjort endringer etter dette.

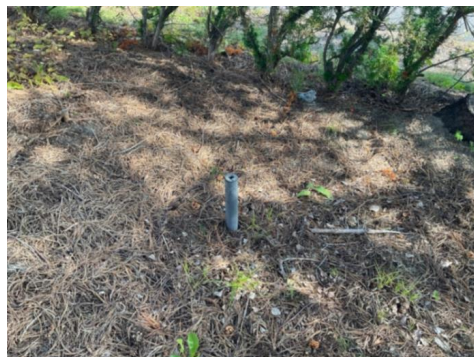
Utvendig vannstoppekran.

- Anbefaler ytterligere undersøkelser

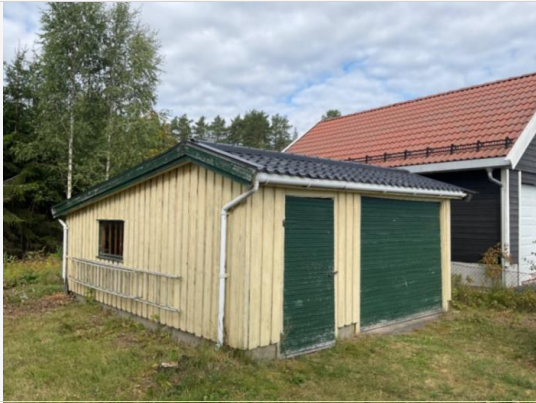
## Garasje/uthus

Støpt gulv med sprekkdannelser. Innlagt strøm med kontakter og lyspunkt.
