# Egenerklæring

Ydalirvegen 19, 2413 ELVERUM

# Tilstandsrapport

## ENEBOLIG

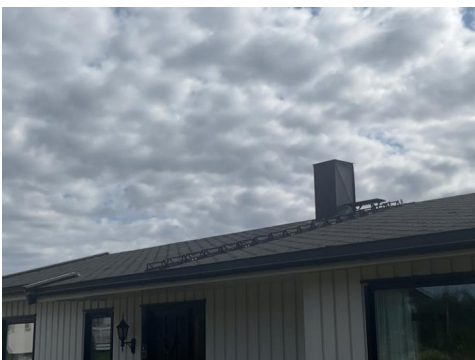
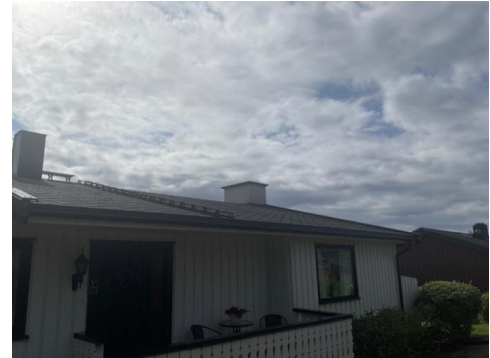
Taket er tekket med asfaltshingel og besiktiget fra bakkenivå. Siden taket (takkonstruksjon, takteking og skorstein) kun er observert fra bakkenivå, er vurderingen begrenset av dette. Det er ikke sikkerhetsmessig forsvarlig å bevege seg ut på taket eller observere fra stige. Selv om det ikke er avdekket skader under befaringen, betyr ikke dette at det ikke foreligger skader som en besiktigelse på taket kan avdekke. Vær oppmerksom på denne risikoen. En undersøkelse av taket kan utføres av en fagperson under tilstrekkelige sikkerhetsforhold.

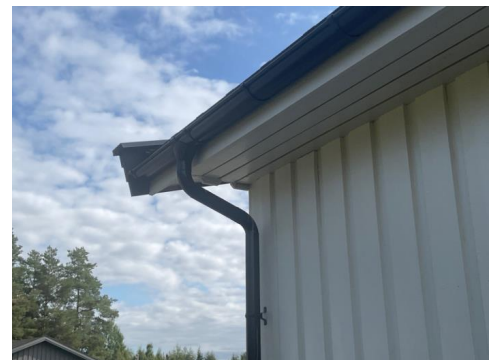
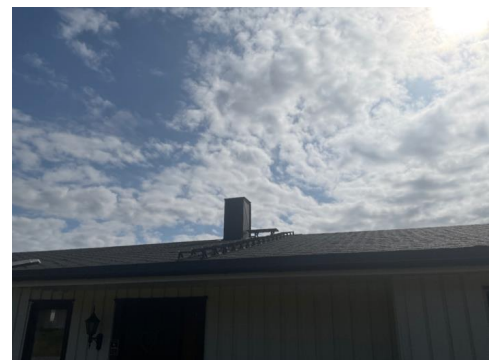
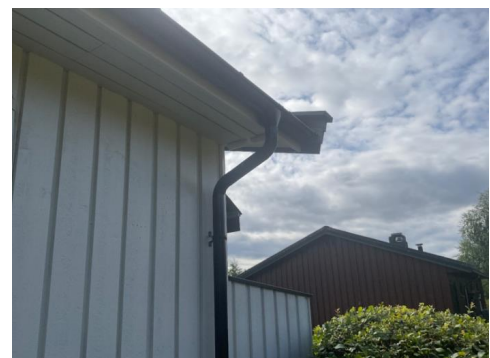
### ! TG 1 Nedløp, beslag og skorsteiner over tak

**Beskrivelse**  
Takrenner og nedløp er av metall.

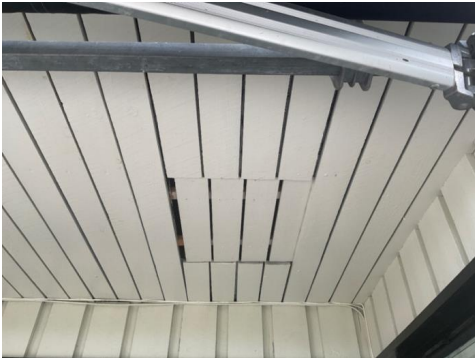
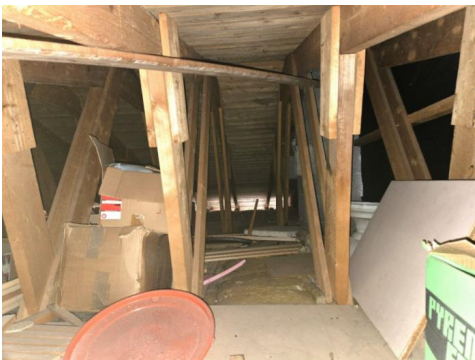
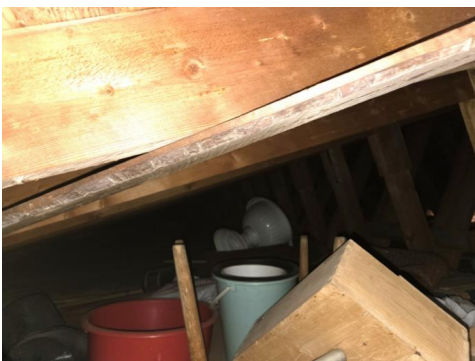
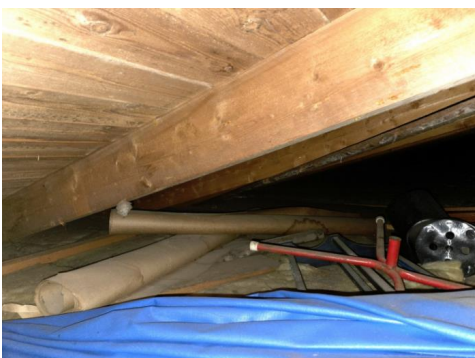
### ! TG 1 Takkonstruksjon/Loft

Taket er utført som saltak med plassbygde W-takstoler i tre.

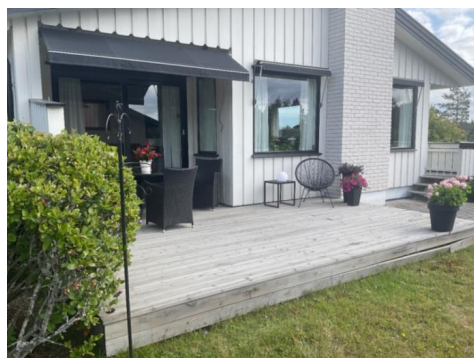
Det er veranda og balkong.

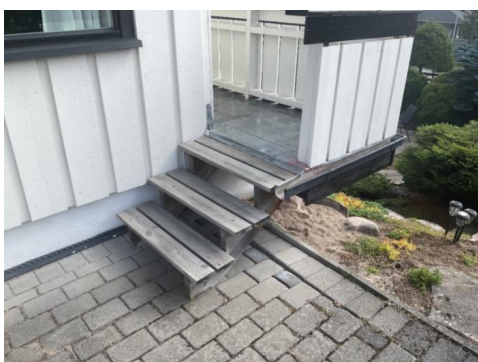
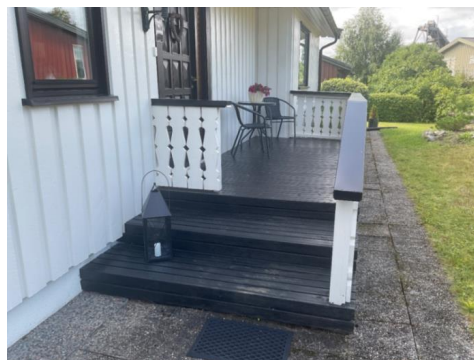
Utvendige trapper av impregnerte materialer, samt trapper på terreng av naturstein.

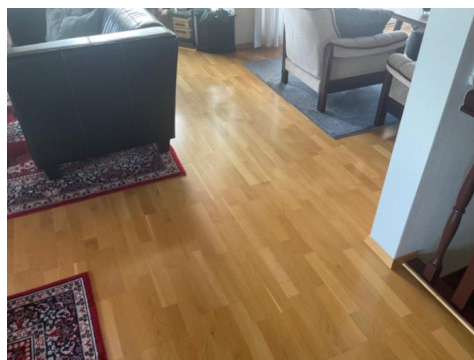
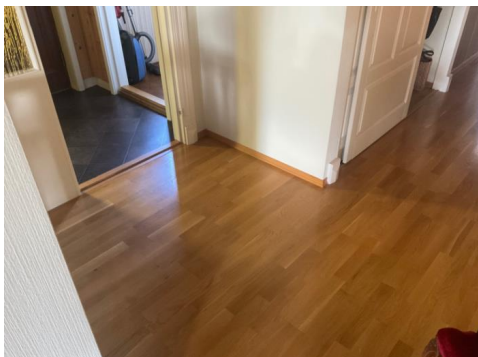
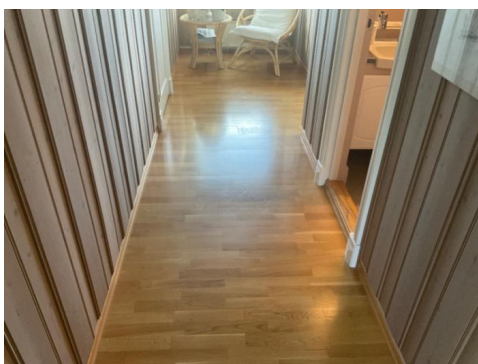
## TG 1 Overflater - gulv

Gulvene er av parkett, laminat og belegg.

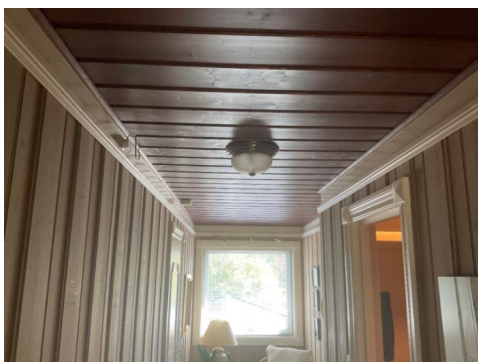
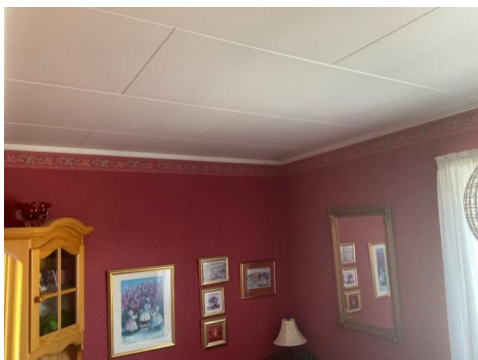
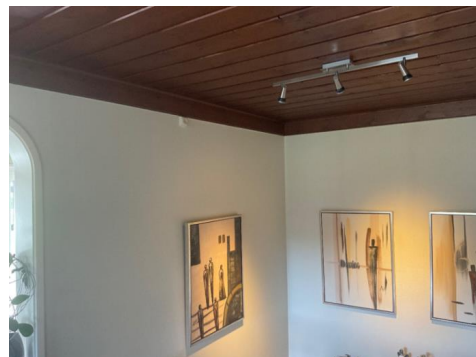
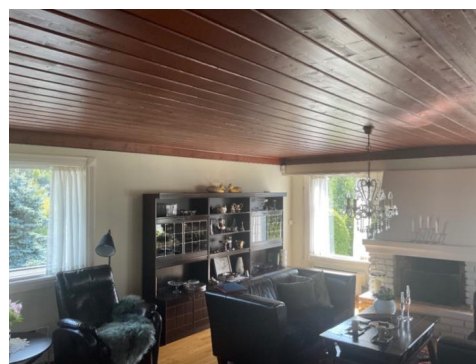
## TG 1 Overflater - vegger og himlinger

Veggene er utført med trepanel og malt strie. Himlingene er utført med trepanel og himlingsplater.

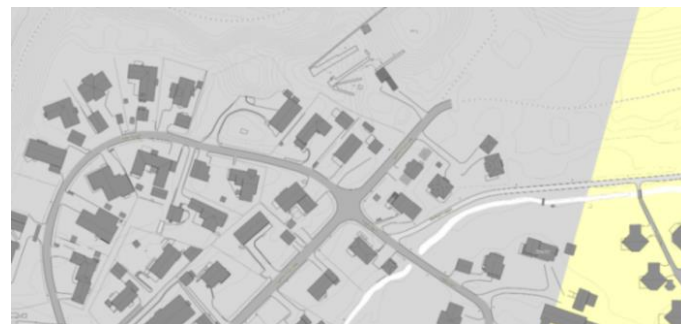
Eiendommen ligger i et område med usikker radonaktshet i flg. radonkart.

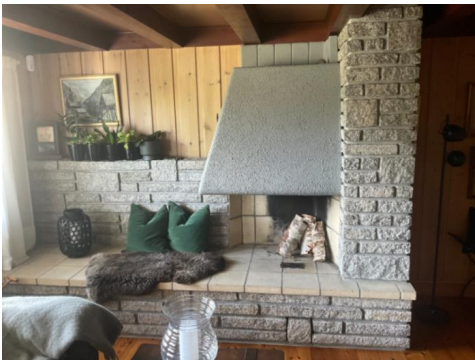
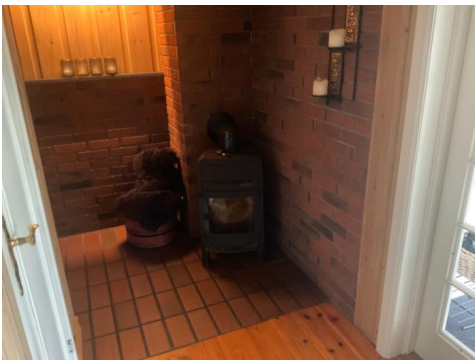
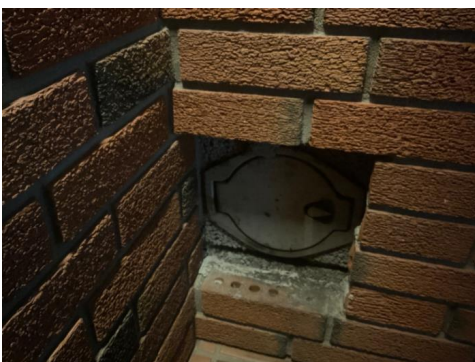
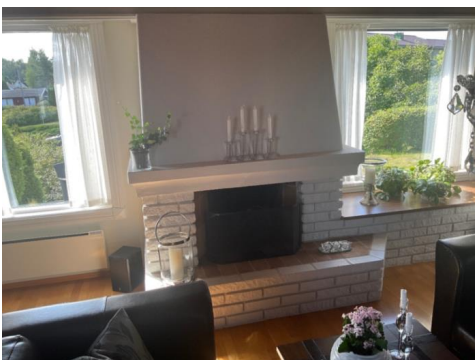
## Pipe/skorsteiner og ildsteder inne i boligen

Det er mursteinspipe, elementpipe, åpen peis i begge etasjer og peisovn inne i boligen.

I flg. egenerklæring: I 2011 hadde boligen pipebrann. Det ble da satt inn stålrør i pipa. Peis i sokkel + i stue benyttes ikke og det er lagt stein oppå pipe som må fjernes før bruk.

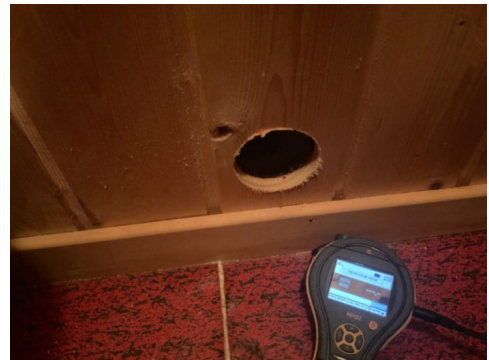
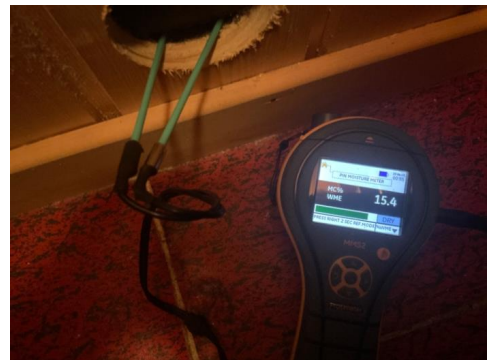
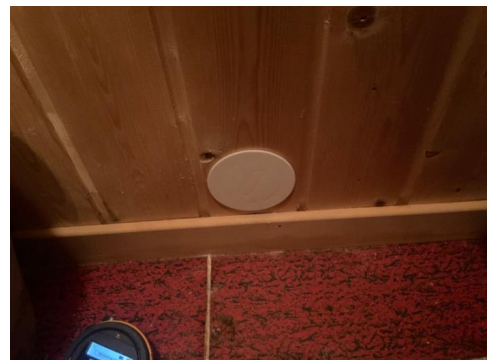
## **TG 1** Rom under terreng (kjeller, underetasje, sokkeletasje)

Gulvet er oppforet og har plater, furu og fliser. Veggene har plater, panel og betong/mur. Hulltaking er foretatt, uten å påvise unormale forhold.

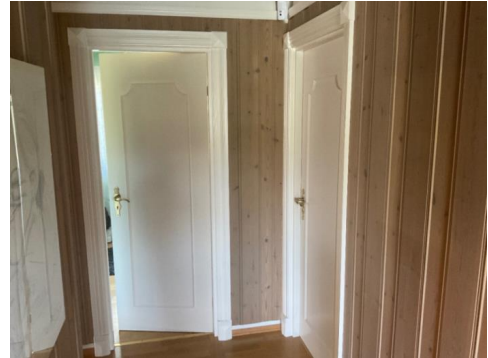
## TG 1 Innvendige dører

Innvendige dører er malte glatte dører og finerdører.

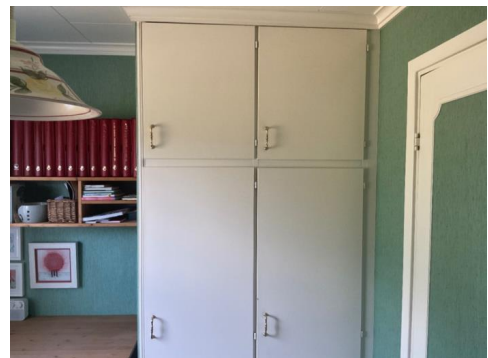
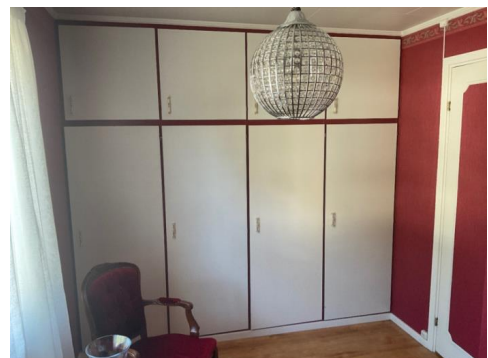
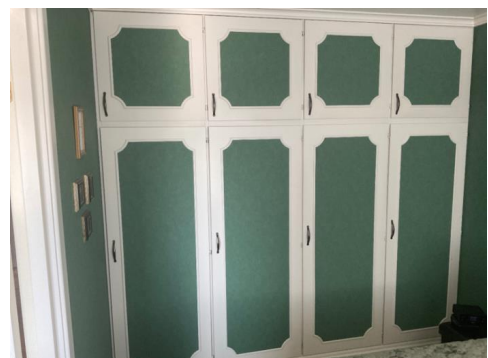
## TG 1 Andre innvendige forhold

Garderobeskap og hyller

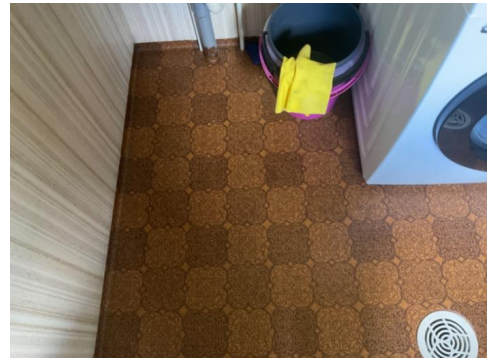
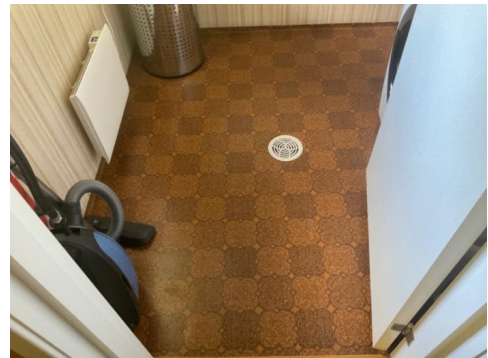
Våtrommet har vinylbelegg på gulv og fall mot sluk på 25.

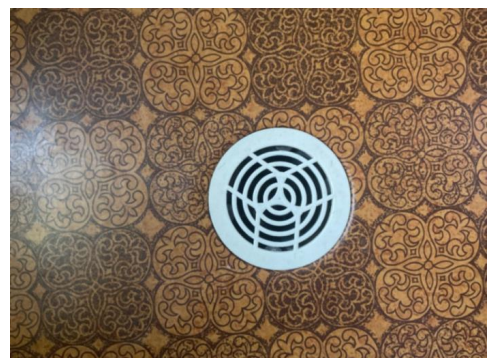
### 1. ETASJE > VASKEROM

#### ! TG 1 Vanntett sjikt, membran og sluk

Våtrommet har plastsluk. Høydeforskjellen fra toppen av sluket til toppen av membran ved dørterskelen er 25 mm.

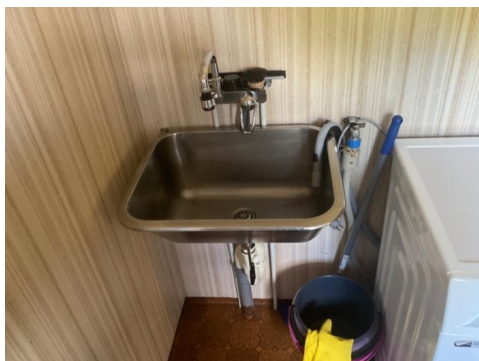
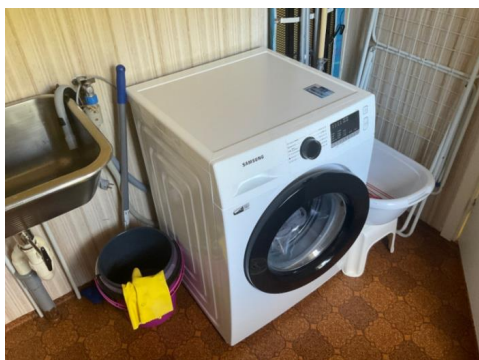
1. ETASJE > VASKEROM

## 1 TG 1 Sanitærutstyr og innredning

Våtrommet har vaskekum og opplegg for vaskemaskin.

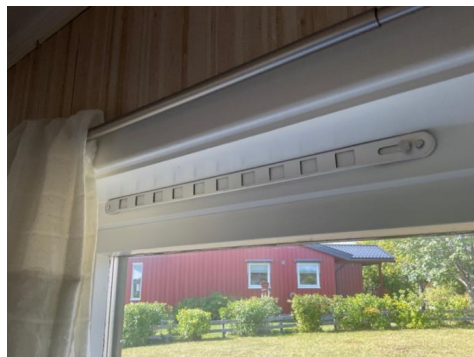
1. ETASJE > VASKEROM

## 1 TG 2 Ventilasjon

- Forholdet bør holdes under oppsikt

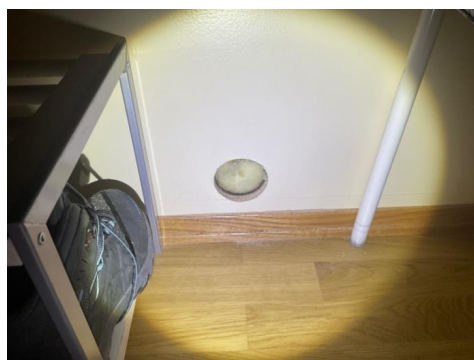
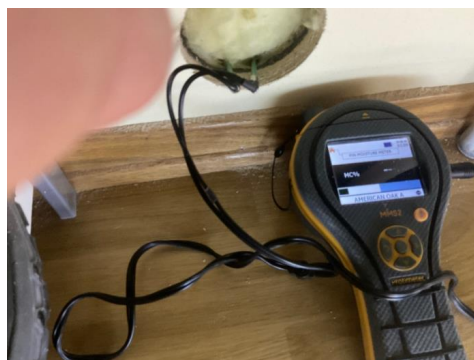
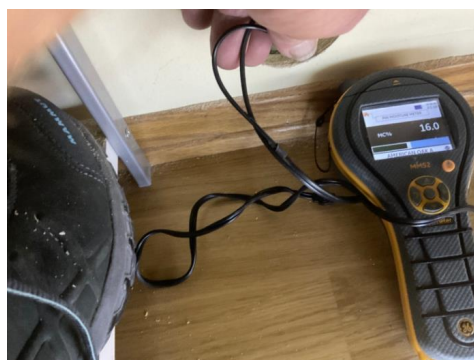
1. ETASJE > VASKEROM

Fuktmåling ved hulltaking er foretatt i vegg fra tilstøtende rom mot bunnsvill i våtrom, uten å påvise unormale forhold. Måleresultat: 10 i vekt%.

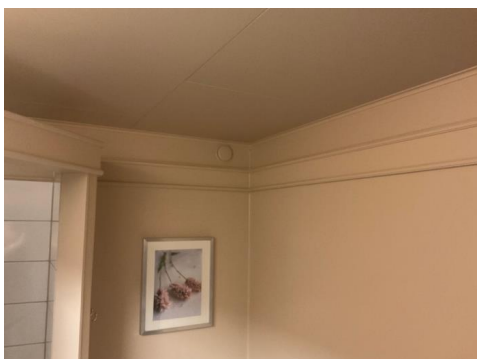
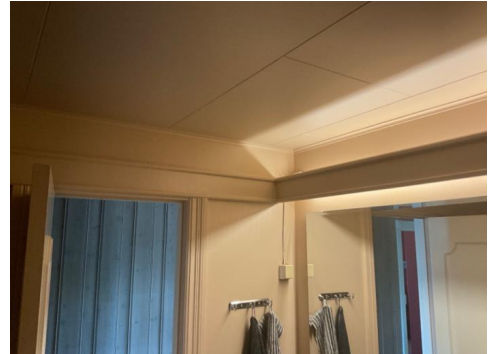
Våtrommet har våtromstapet/belegg på vegger og himlingsplater på innvendig tak.

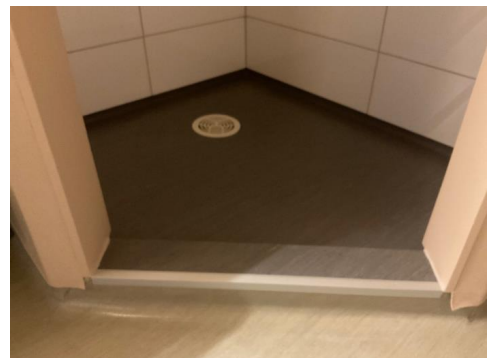
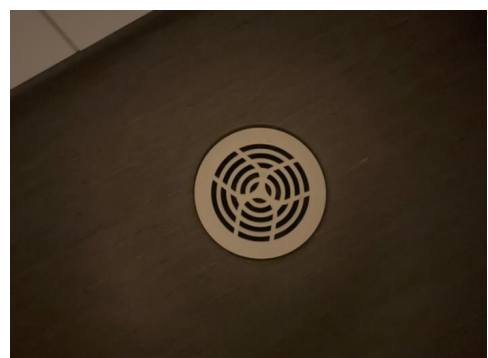
## 1. ETASJE > BAD

Høydeforskjellen fra toppen av sluket til toppen av membran ved dørterskelen er ca. 3 cm oppkant ved dusjnise og det samme ved dørterskel.

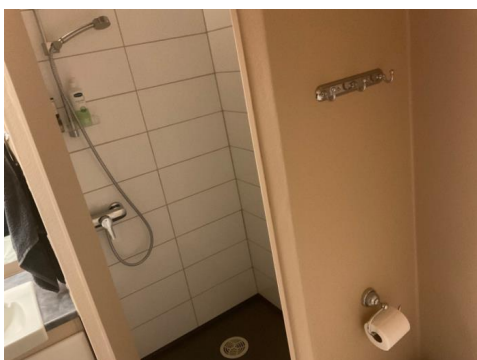
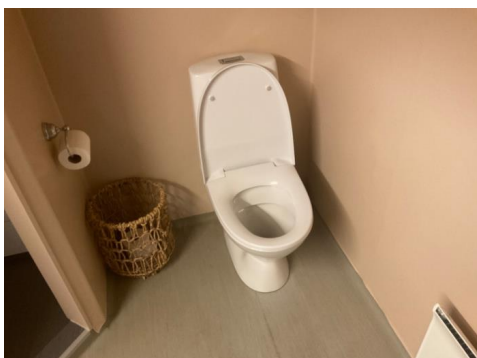
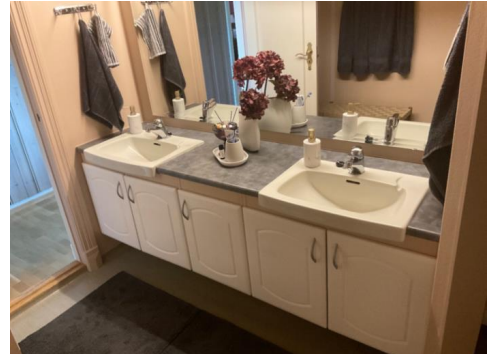
## 1. ETASJE > BAD

Våtrommet har innredning med 2 nedfelte servanter, toalett og dusjvegger/hjørne.

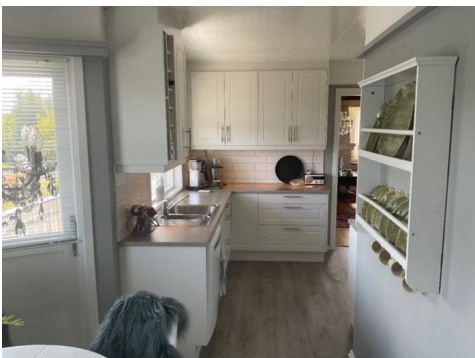
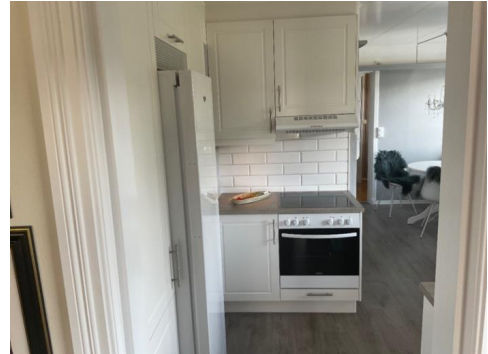
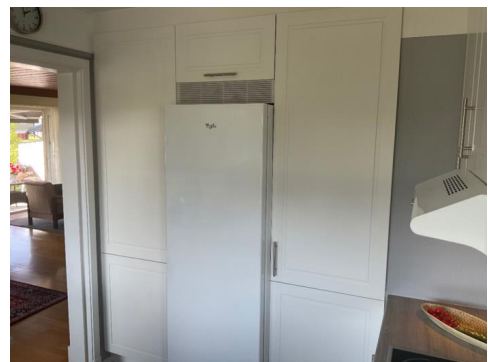
Kjøkkeninnredningen har profilerte fronter og benkeplate av laminat. Det er kjøleskap, oppvaskmaskin og platetopp.

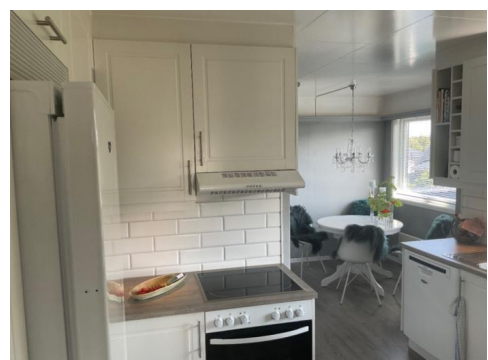
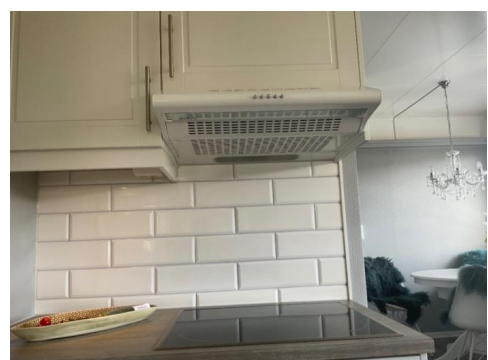
### 1. ETASJE > KJØKKEN MED SPISEPlass

Det er kjøkkenventilator med kullfilter.

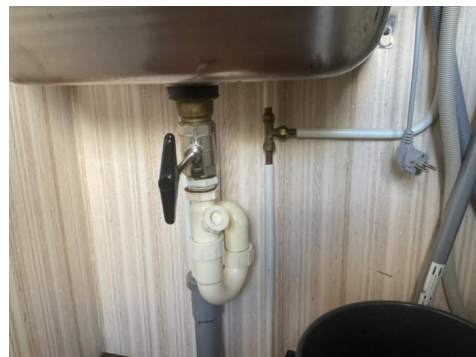
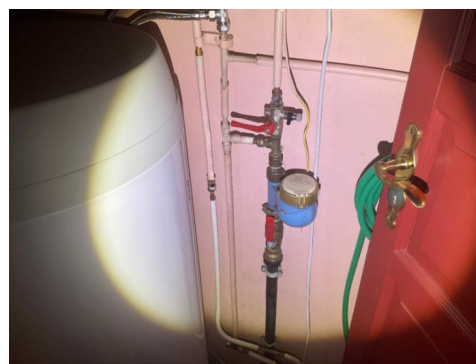
Innvendige vannledninger er av kobberør med loddede, klemte eller andre type skjøter.

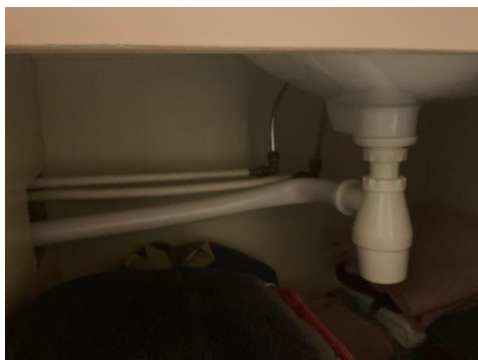
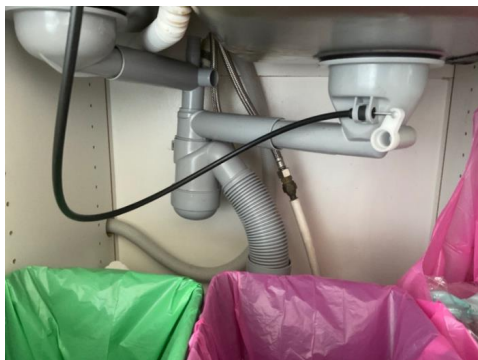
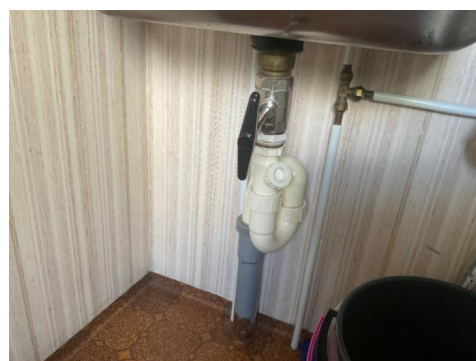
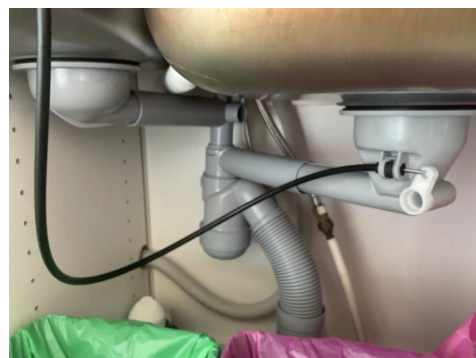
#### TG 1 Innvendige avløpsrør

Innvendige avløpsrør er av PP-plastrør.

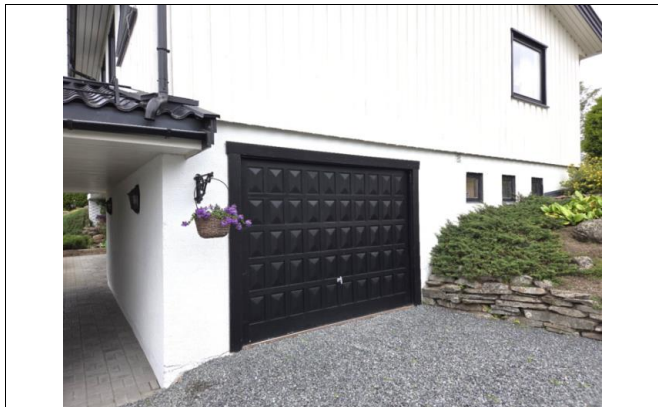
Garasje i underetasjen i bolig. Sannsynligvis fundamentert med stripefundamenter under støpt plate på mark. Vegger av lettklinkerblokker med innvendig puss og med panel i himling. Innlagt strøm og vippeport. (Det er ukjent om brannforskriftene er ivaretatt i forhold til forskrift som var gjeldende i 1977. Det er kun redskaper og en tilhenger som oppbevares der).

Bygget er ikke tilstandsvurdert iht. Forskrift til avhendingslova og NS3600. Dette er kun en enkel beskrivelse.

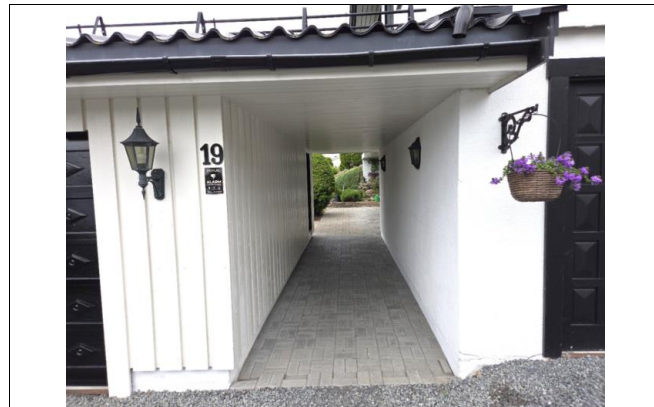
Passasje mellom bolig og dobbelgarasje mned adkomst til inngangsparti i underetasje. Bygget er ikke tilstandsvurdert iht Forskrift til avhendingslova og NS3600. Dette er kun en enkel beskrivelse.
