# Myrløyken 10

# Tilstandsrapport

gnr. 2, bnr. 238

**LofotTakst AS**  
Taksering eiendom/skade

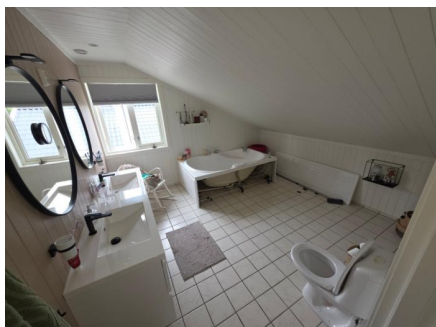
### LOFT > BAD

## Tilliggende konstruksjoner våtrom

Alle arbeider bør dokumenteres av fagperson for å sikre kvalitet og redusere risiko for skjulte feil.

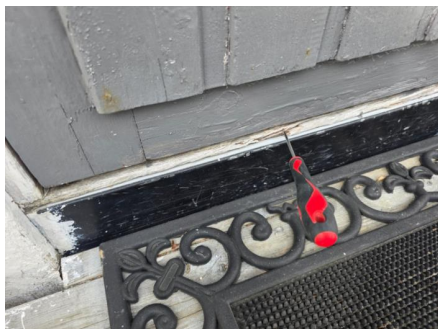
## Terrasser og plattinger på terreng

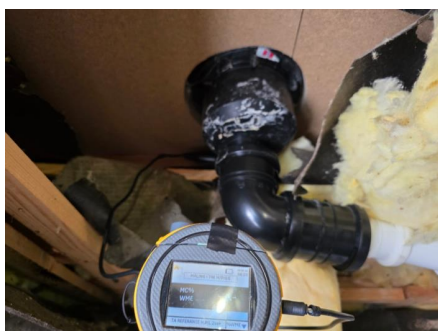
#### Beskrivelse

Fuktmåling er utført i uinnredet kjeller rundt sluk. Måleresultatet viser verdier under 8 %.
